**ERZURUM'DA GEÇ DÖNEM OSMANLI  
KONAKLARINA İLİŞKİN KORUMA KARARLARI  
VE UYGULAMALARI: FEYZULLAH EFENDİ  
KONAĞI VE IŞIKLILAR KONAĞI ÖRNEKLERİ**

**Yüksek Lisans Tezi**

**Mimarlık Ana Bilim Dalı**

(Conservation Decisions and Practices Regarding Late Period Ottoman Mansions in  
Erzurum: Examples of Feyzullah Efendi Mansion and Işıklılar Mansion)

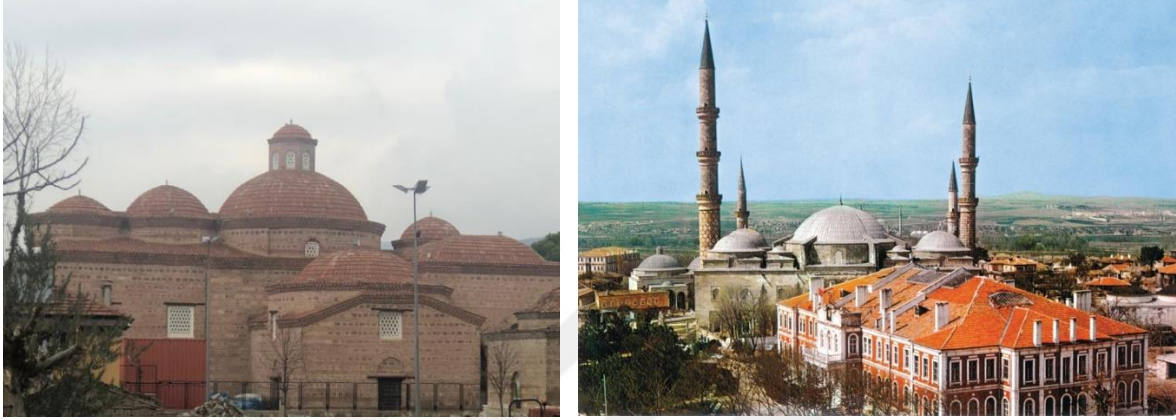
**Şekil 2.** Hacı Özbek Cami (solda) (Akbaş vd 2020) Üç Şerefeli Cami (sağda) (Akçıl 2012).

camilerin, medreselerin ve türbelerin de yapıldığı bilinmektedir. Erken Dönemin diğer bir önemli eseri ise 1447 yılında yapılan Edirne Üç Şerefeli Cami'dir (Şekil 2). Bu yapının mimarlık tarihindeki önemi; ustalıkla tasarlanan merkezi bir plana sahip olması, revaklı bir avluyla bütünleştirilen tasarımı ve minarelerin yapıyla ilişkisi gibi temel unsurların karakteristik yapısı ile açıklanmaktadır (Okçuoğlu 2021).

İznik'te bulunan Hacı Özbek Cami (Şekil 2), bu caminin kitabesine göre (1333) değerlendirildiğinde Osmanlı'nın en eski eseridir (Ayverdi 1966). Ayrıca dönemde başka

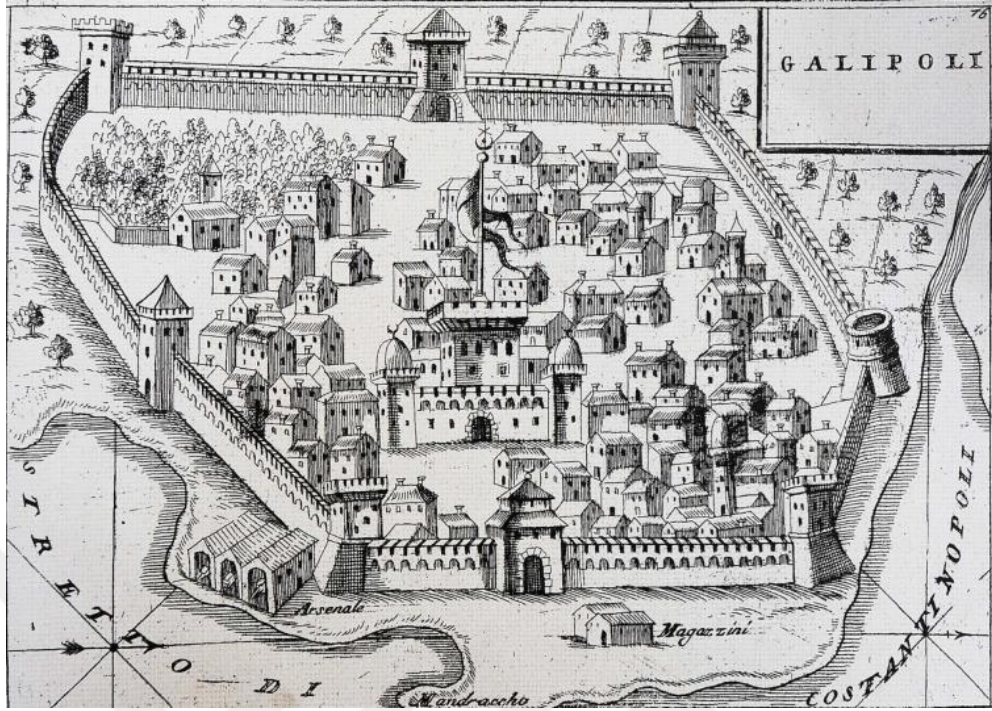
**Şekil 3.** Gelibolu Gravürü (1575) (Yılmazyaşar 2017).

Diğer taraftan Erken Dönem mimarisini inceleyebildiğimiz 1575 tarihli Gelibolu Gravüründe surlarla çevrili olan kentin merkezinde Bizans Döneminde yapıldığı kabul edilen saray ve sarayın etrafındaki kent dokusunun Osmanlı Dönemi ile birlikte geliştiğini görmek mümkündür (Şekil 3). Osmanlı Devleti'nin hüküm sürdüğü yerlerin, mimari kimlik üzerinde etkili olduğu söylenebilir. Osmanlı İmparatorluğu'nun başkent olarak görevini sürdüren Bursa, İznik ve Edirne Erken Dönem mimarisinin iyi örneklerinin bulunduğu kentler olmuşlardır. Bursa Sarayı, Nilüfer Sultan Mescidi (Bursa), Edirne Sarayı, İznik Yakup Çelebi İmareti gibi eserler başkentlik yapan kentlerin önemli eserleri arasında yer almaktadır (Yılmazyaşar 2017). Ayrıca bu dönemde yapılan fetihler sebebiyle Balkan kentlerinde de dönemde üretilmiş çeşitli eserler bulunmaktadır. Bu eserlerin başında Çelebi Cami (Yunanistan Dimetoka) ve Lala Şahin Paşa Köprüsü (Bulgaristan Filibe) yer almaktadır (Ayverdi ve Yüksel 1976).

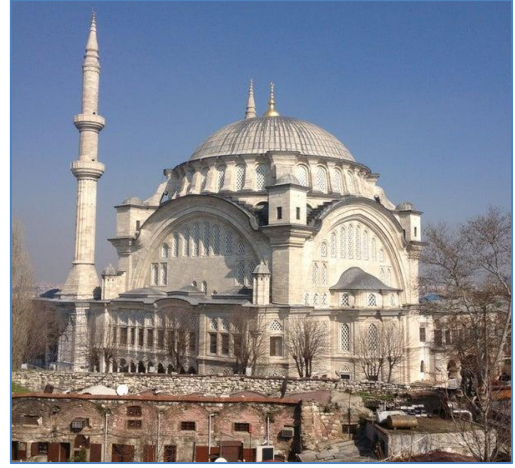
**Şekil 7.** Nur-u Osmaniye Cami plan (solda), Nur-u Osmaniye Cami görünüşü (sağda) (Fomgrup Architect 2021).

Köşklü (2010)’ye göre ise dönemde 1748-1755 yılları arasında yapılan Nur-u Osmaniye Cami (Şekil 7), Barok üslubunun Osmanlı Dönemindeki en iyi temsilcisidir. Caminin avlusu Türk Sanatında başka hiçbir yerde karşılaşılmayan yarım yuvarlak biçimde tasarlanmıştır. İran yapı sanatına atıfta bulunan cepheler süslü rölyeflerle doludur. Osmanlı Döneminde Batılılaşmanın simgesi olan Nur-u Osmaniye cami; medrese, kütüphane, hünkâr kasrı, türbe, sebil, çeşme ve dükkânlardan meydana gelen bir külliyenin içinde yer almaktadır. Külliye de yer alan tüm yapılarda da Barok etkilerinin görüldüğünü söylemek mümkündür (Eyice 2007).

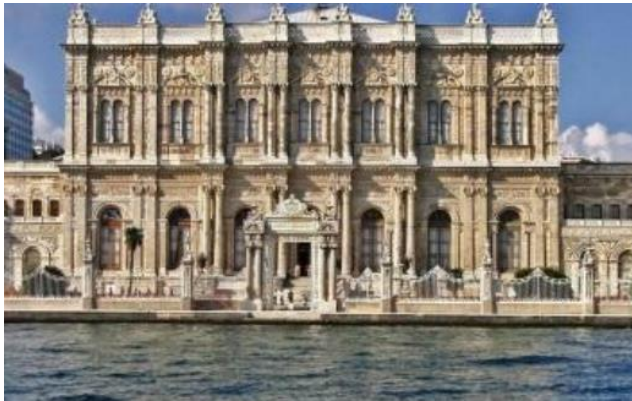
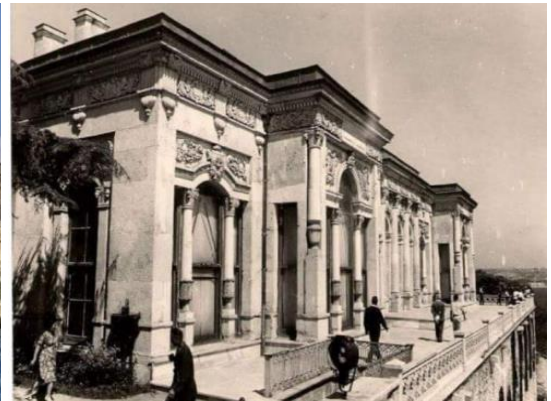
**Şekil 8.** Dolmabahçe Sarayı (solda) (Köşklü 2010), Mecidiye Köşkü (sağda) (Çoruhlu 2001).

Geç Dönem Osmanlı Mimarisinin yaşandığı yıllarda başta İstanbul olmak üzere Anadolu'nun birçok kentinde mimari yatırımlar yapılmıştır. Birçok kamu yapısının ve anıtsal yapıların inşa edildiği bu dönemde Batı kökenli üsluplar görülmektedir (Okçuoğlu 2021). Avrupa'da Neo-Klasik olarak tanımlanan Ampir üslubunun muhteşem eserlerinden Dolmabahçe Sarayı (1853-54) (Şekil 8) ve Ortaköy Cami (1854-55) bu dönemde yapılmıştır (Köşklü 2010). Bu çerçevede İrez (1990) dönemde yapılan Topkapı Sarayı topluluğunda yer alan Mecidiye Köşkü'nün (1859) (Şekil 8) hem yapı üslubu hem iç dekorasyonu ve mobilyalarıyla küçük bir Avrupa sarayını andırdığına vurgu yapmaktadır.

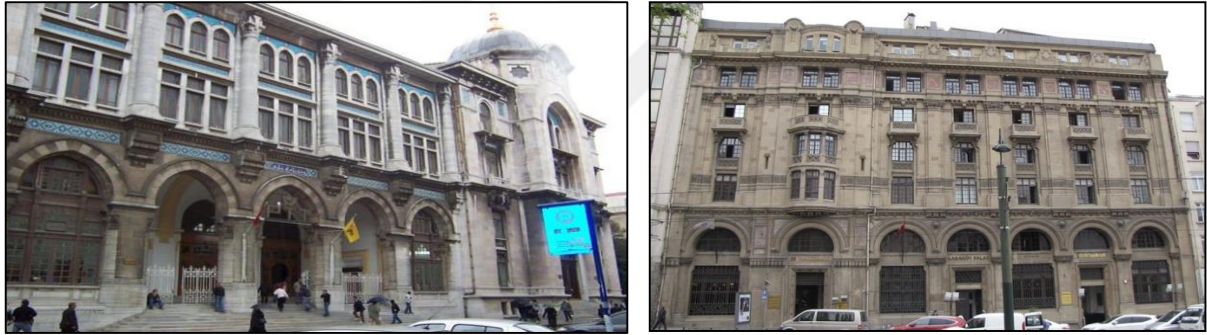
**Şekil 9.** Büyük Postane (solda) (Kerimoğlu 2018), Karaköy Palas (sağda) (Yılmaz 2018).

Geç Dönem Osmanlı Mimarlığının son örnekleri, Avrupa'dan gelen Barok ve Ampir üsluplarından sıyrılarak özellikle tüm ülkeleri etkilemiş olan Milliyetçilik akımının etkisi ile milli bir mimari üslup arayışı ile ortaya çıkmıştır. Dönemin genel amacı geleneksel öğeleri yeni yapım teknikleri kullanarak inşa edebilmektir. Ayrıca Ulusal Mimarlık Dönemi olarak adlandırılan bu dönemin önde gelen isimleri Mimar Kemaleddin, Mimar Vedat Tek ve İtalyan asıllı Mimar Giulio Mongeri olmuştur (Okçuoğlu 2021). Dönemde inşa edilen Sultan Reşad Türbesi (1912-14) ve Tayyare Apartmanı (1922) Mimar Kemaleddin'in; Büyük Postane (1905-09) (Şekil 9) ve Ankara Vakıf Otel (1924-27) Vedat Tek'in; Taksim Sahnesi (1914) ve Karaköy Palas (1920) (Şekil 9) Mongeri' nin önde gelen eserlerinden birkaçıdır (Aktemur ve Arslan 2010).

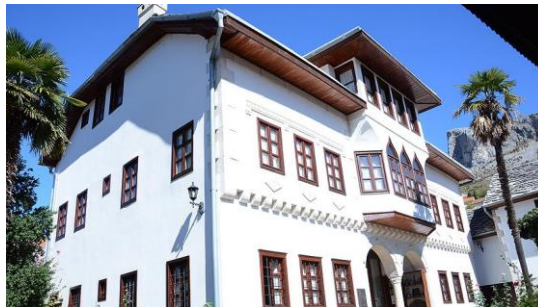
**Şekil 16.** Muslibegoviç Konağı (Bosna) (Simoviç ve Biogradlija 2018).

Anadolu’nun yanı sıra Osmanlı Devleti’nin egemenliğindeki Balkanlarda da Osmanlı klasik mimarisinin etkili olduğu görülmektedir. Bu bağlamda Bosna’da yer alan Muslibegoviç Konağı (Şekil 16) gibi konaklarda ekonomik ve ekolojik olarak çevreyle ilişkili bir klasik üslup olduğu görülmektedir. Dekoratif açıdan ahşap süslemelerin olduğu iç mekânları saran dış duvarlarda taş malzemeler kullanılmış ve temiz bir işçilik yapılmıştır (Emre 1999).

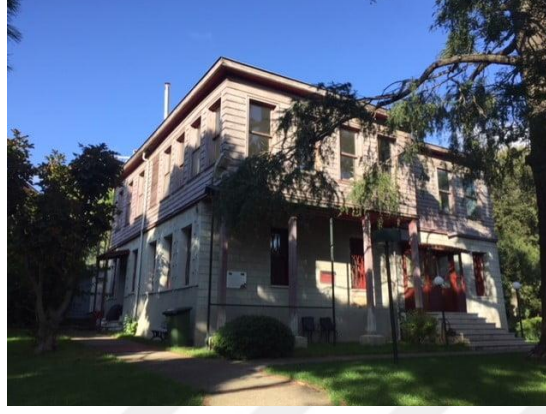
**Şekil 18.** Veysi Paşa Konağı (Olgar 2020).

süslemeleri bulunurken pencerelerde küçük renkli camlarla süslemeler yapılmıştır (Arseven 1956). İstanbul Üsküdar’da bulunan Veysi Paşa Konağı, (Şekil 18) iç mekândaki süslemeleri ve mekân kurgusu ile Lale Devri’ni yansıtmaktadır.

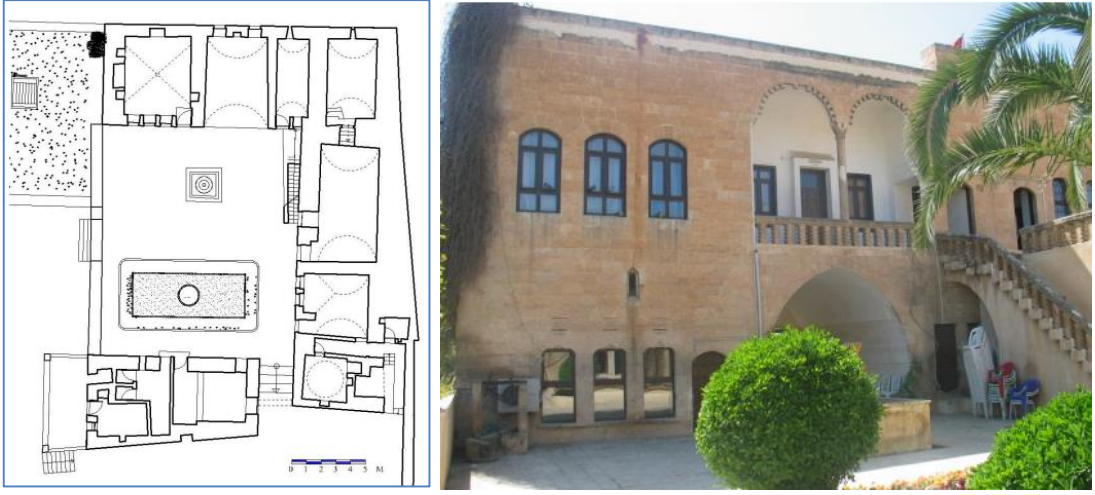
**Şekil 25.** Şair Sakıb Efendi Konağı zemin kat planı (solda), Şair Sakıb Efendi Konağı cephe görüntüsü (sağda) (Çetiner 2012).

Ülger (2008)'in ifade ettiği gibi bir ikametgah olmaktan öte görevlere sahip olan dönem konaklarından biri olan Şanlıurfa'da yer alan Şair Sakıb Efendi Konağı, 1845 yılında yapılmıştır (Şekil 25). Cepheleri Geç Dönem konaklarının aksine oldukça sade yapılmıştır. Yüksek tavanlı, bol pencereli ferah ana odasının dört duvarında da yer alan kasidelerin varlığı, edebi toplantıların yapıldığı bir merkez olduğunu göstermektedir (Çetiner 2012).

| | GÜPGÜPOĞLU | ŞAİR SAKİB EFENDİ |
| <b>Dönem</b> | Klasik (1453-1718) | Geç (1718-1922) |
| <b>Şehir</b> | Kayseri | Şanlıurfa |
| <b>Sofa</b> | İç Sofalı | Dış Sofalı |
| <b>Avlu</b> | Var | Var |
| <b>Kat Sayısı</b> | Zemin+1 | Zemin+1 |
| <b>Cephe Tipi</b> | Farklı Kademeli Simetrik Cephe | Tek Kademeli Düz Cephe |

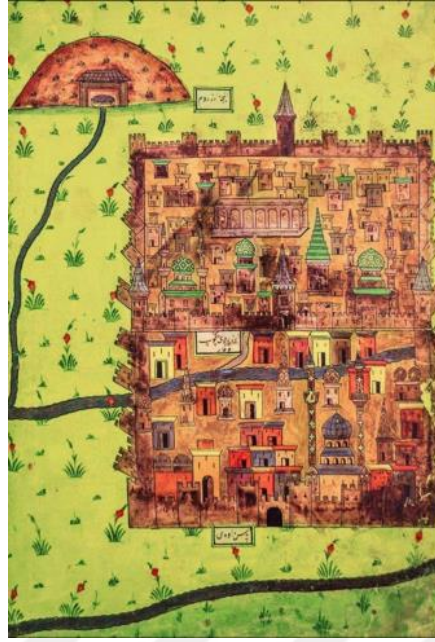
**Şekil 27.** Matrakçı Nasuh'un Erzurum Minyatürü (tarihikadim.com 2020).

1518-1519 yıllarında başlayan imar faaliyetlerinin kısa süreli sonucu Matrakçı Nasuh'un 1534 yılında çizmiş olduğu minyatürden görülebilmektedir (Şekil 27). Özellikle kubbelerin ön plana çıktığı görselde dikdörtgen şeklinde tasvir edilen Kalenin surları içerisinde yer alan evleri görebilmek mümkündür.

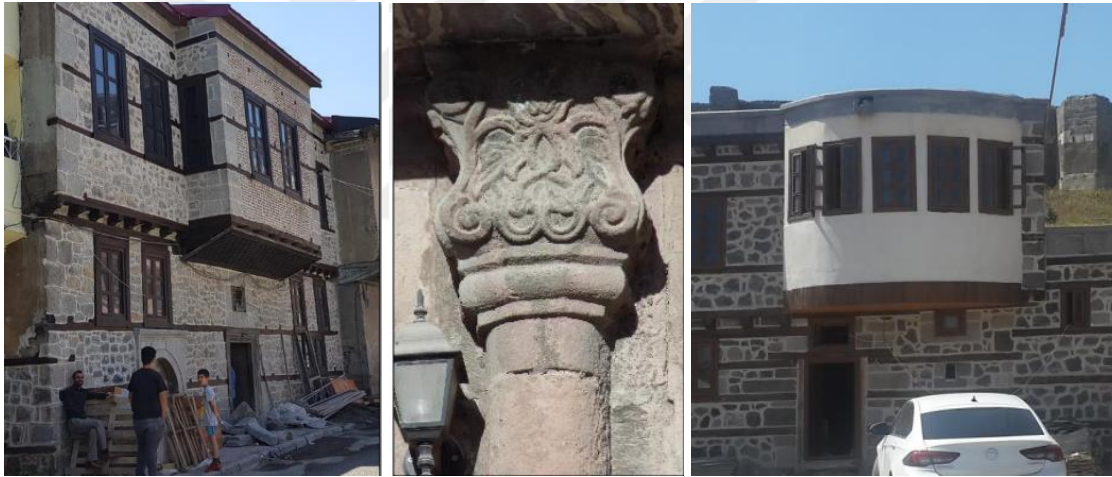
**Şekil 39.** Cephe süslemeleri Nemlioğlu Konağı (solda), Atatürk Evi taş sütunu (ortada), Topçu Ağa Konağı cumbası (solda) (Sağlam 2019).

Erzurum’da mevcut olan geleneksel yapılar incelendiğinde, en eski tarihli olan Zırnıklı Vehbi Efendi Konağı’nın (1739) Geç Dönemin başlarında yapılmış olduğu görülmektedir (Sağlam 2019). Zırnıklı Vehbi Efendi ve sonrasında inşa edilen aynı zamanda Osmanlı Mimarlık dönemlerinden Geç Döneme tarihlenen dönem konaklarında Batılılaşma etkileri görülmemektedir. Bulut (2014) bunun sebebini Erzurum’un devletin merkezine olan uzaklığı ile açıklamaktadır. Diğer taraftan, Anadolu topraklarında Batılılaşma etkisinin görülmeye başlandığı yıllarda üretilmiş yapılarda görülmese de zamanla Erzurum’da da Batılılaşma etkileri görülmeye başlanmıştır. Bu kapsamda ev sahiplerinin güçleri doğrultusunda genellikle cephelerde süslemeler artmış (Şekil 39), kat silmeleri, çıkmalar, yarım sütunlar, taş lentolar gibi birçok eleman cephe süslemelerinde yer almıştır (Çınar 2012).

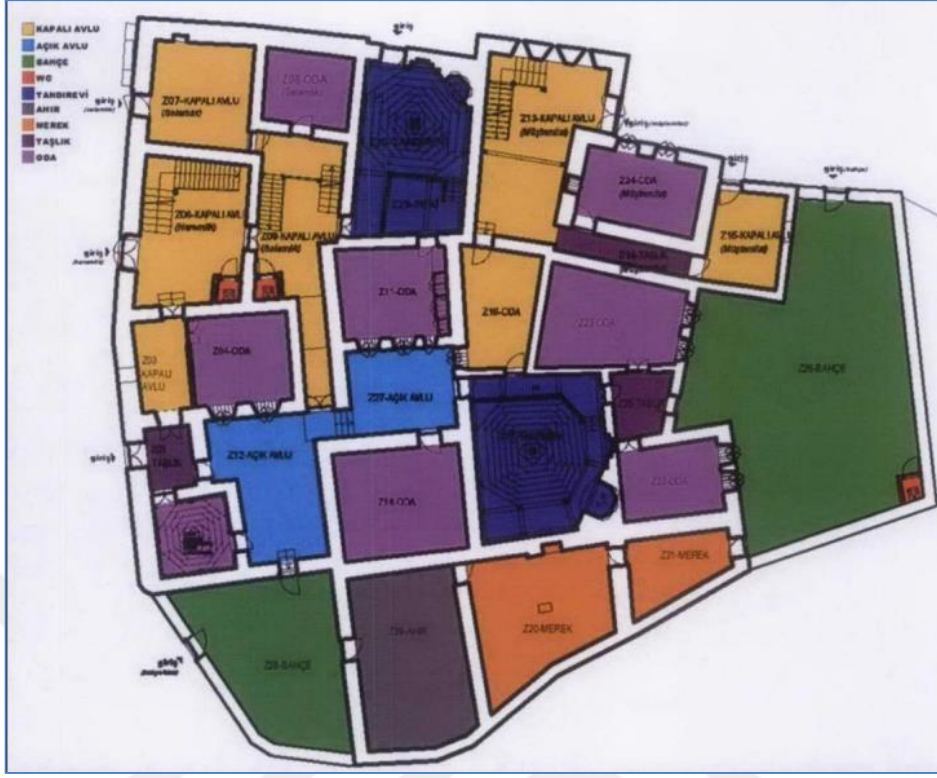
**Şekil 40.** Zırnıklı Vehbi Efendi Konağı zemin kat planı (EBB KUDEB 2021).

Erzurum'un günümüzde varlığını sürdüren en eski konağı olan Zırnıklı Vehbi Efendi Konağı'nın zemin kat planı Şekil 40'da görülmektedir. Bu plan incelendiğinde karmaşık bir yapıya sahip olan konağın sekiz girişinin ve yirmi yedi bağımsız biriminin bulunduğu görülmektedir. Bahçe, kapalı avlu ya da taşlık adı verilen alanlara ulaşılan bu girişlerden tandirevine veya odalara ulaşmak mümkündür. Plandaki dağılım göz önüne alındığında yapının avlu ve tandirevini merkeze alarak tasarlandığı görülmektedir. Kuzey cephede selamlık bölümü, güney cephede ahır ve merak bulunan konağın, arada kalan bölümünün ise haremlik olarak yapıldığı görülmektedir. Ayrıca konakta zemin kat dışında yapılmış bir ara, bir üst ve bir bodrum katı da bulunmaktadır (Sağlam 2019). Son olarak Zırnıklı Vehbi Efendi Konağı planı incelendiğinde, Karpuz (1997)'un da yörenin evlerinde ahır ve merakların yapılara bitişik yapıldığı şeklindeki değerlendirmesine uygun bir mekânsal düzen görülmektedir.

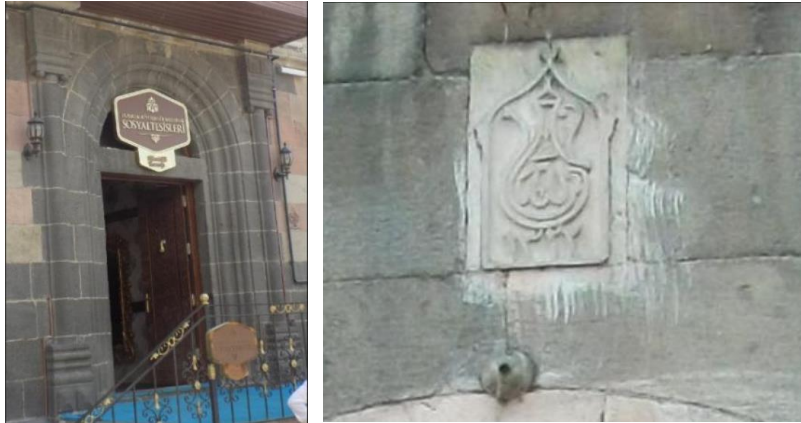
**Şekil 41.** Müceldili Konağı giriş kapısı (solda), Hafız Osman Konağı kitabe (sağda) (Sağlam 2019).

Osmanlı mimarlığının geç döneminin etkileri değerlendirildiğinde, Sağlam (2019)'un da vurguladığı gibi Erzurum konaklarında Batılılaşma etkisi plan düzeyinde görülmemektedir. Ancak dönem evlerinin cephelerinde, tavan süslemelerinde, kapılarında ve iç mekânlarında yer alan birçok mimari elemanda Batılılaşma üslubuna rastlanmaktadır. Bunun sonucunda ana giriş kapısı ile Müceldili Konağı ve Batılılaşma Dönemi üslubunun yazı örneğini barındıran kitabesi ile Hafız Osman Konağı gibi örneklerde yöresel tasarımların ve yapım tekniklerinin sürdürüldüğü ancak aynı zamanda batılı etkilerin görüldüğü kabul edilmektedir (Şekil 41) (Sağlam 2019).

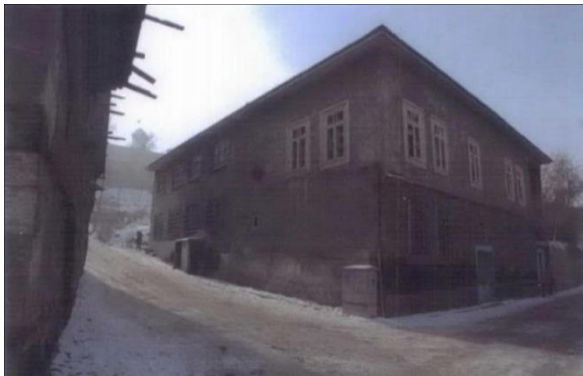
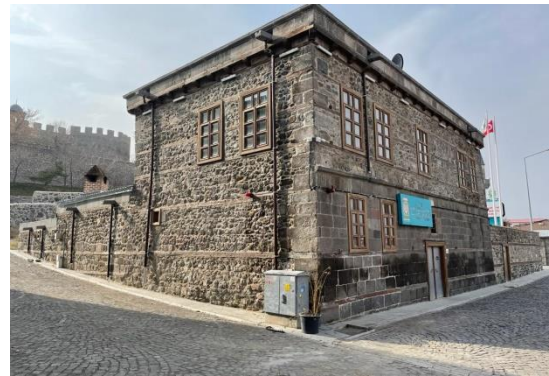
**Şekil 50.** Boy Beyi Hacı Yusuf Bey Konağı restorasyon öncesi (solda) (Sağlam 2019), Boy Beyi Hacı Yusuf Bey Konağı restorasyon sonrası (sağda).

Konağın restorasyon öncesi ve sonrası durumlarının incelenmesi amacıyla Şekil 50'de görselleri sunulmuştur. Konağın uygulamalar sonrasında cephesinde yaşanan değişim, özgün dokunun ne kadarının korunduğu, yeni yapılan tasarımların yapıyı nasıl etkilediği görsellerde izlenebilmektedir.

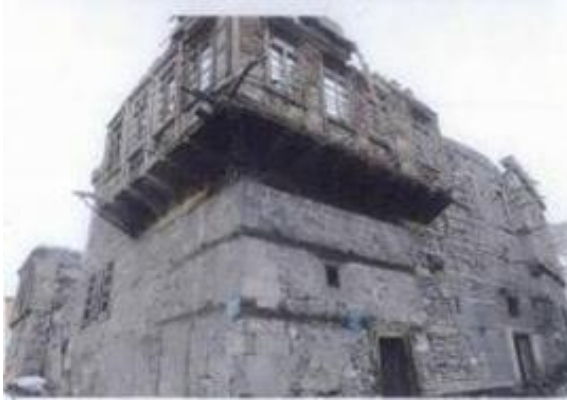
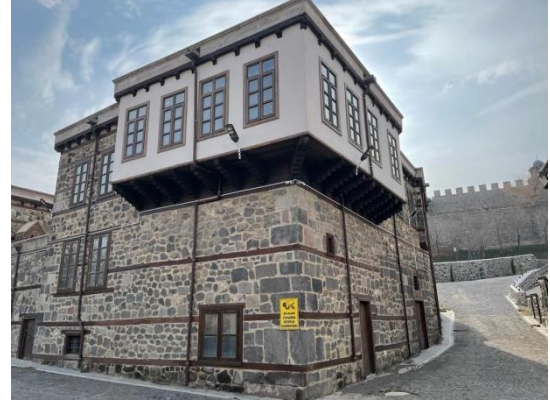
**Şekil 52.** Zırıklı Vehbi Efendi Konağı restorasyon öncesi (solda) (EKVKBKM 2021), Zırıklı Vehbi Efendi Konağı restorasyon sonrası (sağda).

Zırnıklı Vehbi Efendi Konağı'nın Şekil 52'de restorasyon öncesi ve sonrası görünümüleri verilmiştir. Buna göre yapıda yok olan kısımlar, değişim geçiren duvarlar olduğu görülmektedir.

Restorasyon sonrasında üç ayrı birim olarak kullanılması planlanan konak, Müze, Halk Eğitim Merkezi ve Misafirhane olarak bölünmüştür. Günümüze ulaşan en eski konak olması sebebiyle strüktürel yapısı oldukça bozulan konak ilk olarak yapısal açıdan güçlendirilmiştir. Konağın müze olarak değerlendirilecek kısmı olan kuzeybatısında tandirevinin güneyi sergi salonu olarak planlanmıştır. Üst katta yer alan odalar ise sergi salonu olarak değerlendirilmiştir. Şekil 53’de restitüsyon planı ve kuzey cephesi verilen konağın büyük ölçekte yapılmasına rağmen cephelerindeki uyum ve odalarda görülen düzen incelenebilmektedir.

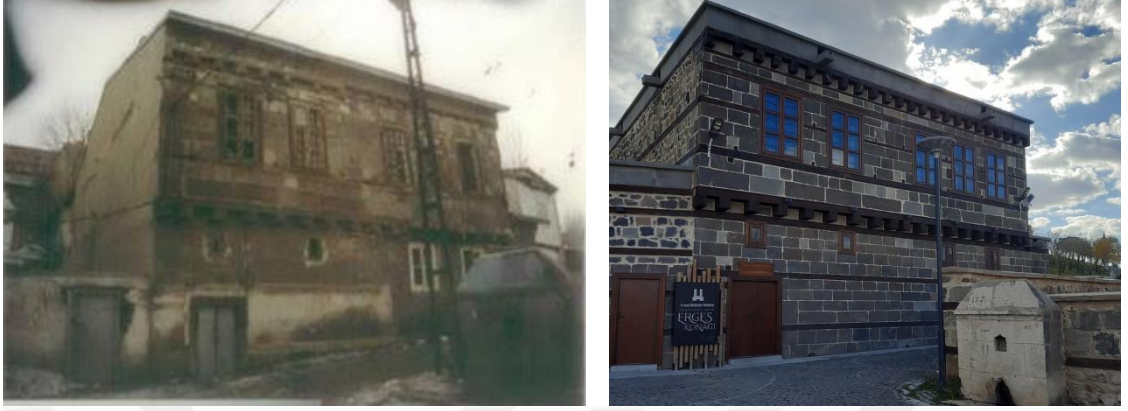
Feyzullah Efendi Konağı'nın, Şekil 56'da sunulan kuzey cephesinin restorasyon öncesi ve sonrası görselleri yapının cephesinde yaşanan değişimi göstermektedir.

**Şekil 56.** Feyzullah Efendi Konağı restorasyon öncesi (solda) (EKVKBKM 2021), Feyzullah Efendi Konağı restorasyon sonrası (sağda).

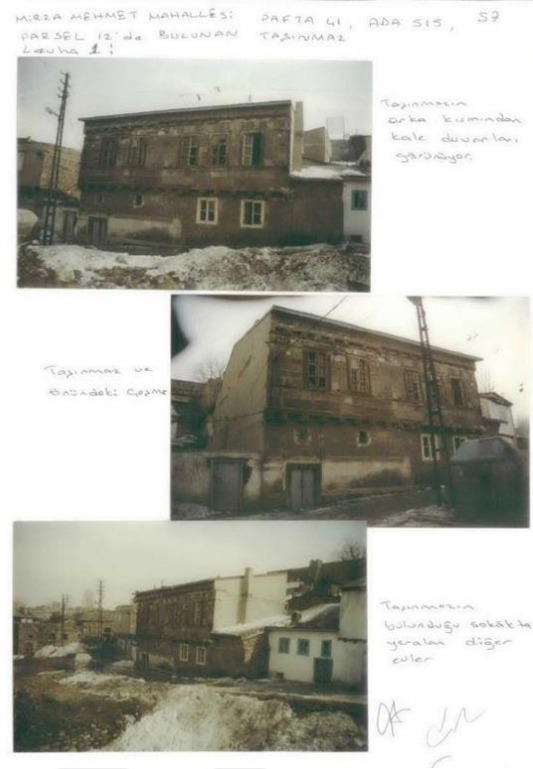
**Şekil 60.** Feyzullah Efendi Konağı tescil kararı (EKVKBKM 2021). **Şekil 61.** Konağın tescil sırasındaki durumu (EKVKBKM 2021).

Feyzullah Efendi Konağı'nın söz konusu dosyasında yer alan tapu kayıtları incelendiğinde Fahri Çat tarafından konağın 29.01.1993 tarihinde satın alındığı görülmüştür. 397.5 metrekare bahçeli kâgir ev olarak düzenlenen konak; tapu kaydında 15.05.2000 tarihinde Korunması Gereken Kültür Varlığı olarak düzenlenmiştir. 06.02.2001 tarihinde imar düzenlemesine alınan konak, 15.02.2011 tarihinde Kentsel Dönüşüm ve Gelişim Projesi sınırları içinde kalmıştır.

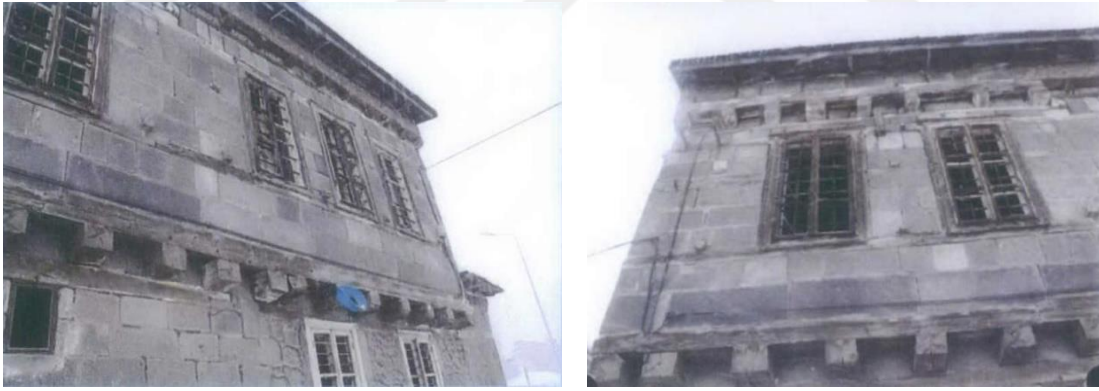
2012 yılında gerçekleştirilen inceleme sırasında yapının kapısı kilitli olduğundan iç incelemesi yapılamamıştır. Ancak zemin kat pencerelerinden tavanların ahşap malzemeden yapıldığı ve ahşap süslemeler kullanıldığı görülmüştür. Belirtilenler ışığında 2. grup sivil mimarlık örneği olan yapının orta hasarlı olduğu ve ilerleyen dönemlerde geri dönülmez hasarlar oluşmaması ve yapının özgün haline dönüştürülmesi adına proje yardımı kapsamında değerlendirilmesi uygun bulunmuştur. 2012 yılında yapılan inceleme sırasındaki durum Şekil 62'deki görsellerde yer almaktadır.

**Şekil 62.** Feyzullah Efendi Konağı 2012 yılındaki durumu (EKVKBKM 2021).

05.03.2012 tarihli 703 sayılı rapora göre, Feyzullah Efendi Konağı'nın dış etkenlere çokça maruz kalan yapı elemanlarında bazı hasarlar oluşmuştur ancak yapı elemanları halen sağlamlığını korumaktadır. Pencereleler zarar görmüştür ancak özgün dokusunu korumaktadır. Zemin katta küçük ve kare formlu pencerelerin yanında 1. katta da kullanılan dikdörtgen ve çift pencere şeklinde yapılmıştır. Yapının çatısı ön cepheden okunabilen kesme taş ve pişmiş tuğladan yapılmış parapet duvar üzerinde yükseltilmiş, tek yöne eğimli bir formdadır. Yapı çevresinde EBB'nin kamulaştırma çalışmaları sürdüğünden tescilli yapılar dışındaki yapılar yıkılmıştır.

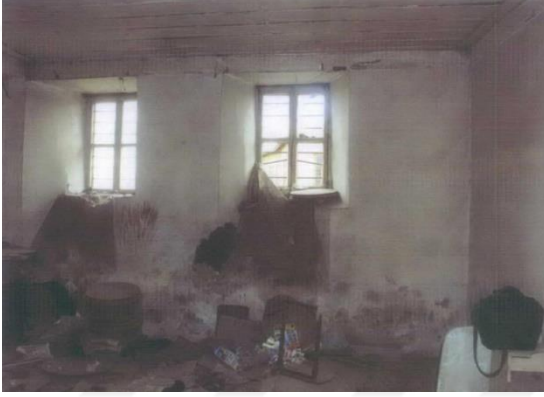
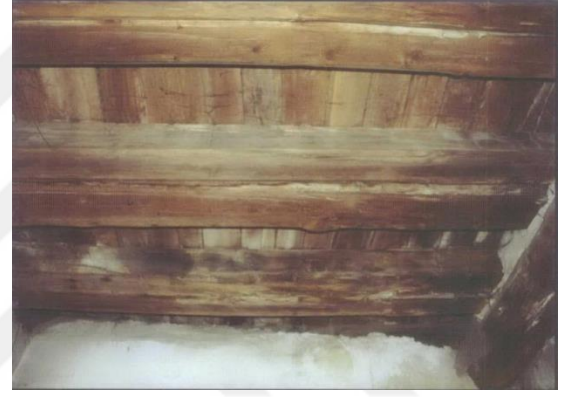
Rölöve projesi ve rölöve sırasında çekilen yapı fotoğrafları incelendiğinde binanın zemininde yaklaşık 40 cm 'lik bir çökme olduğu görülmektedir. Toprak üzerine şap atılan zeminlerde üst tabakanın hasarlı olduğu, yer yer toprakların görüldüğü belirtilmiştir. Tavanlarda yer alan ahşap çıtalar nem sebebiyle deforme olmuştur. Duvarlar çimento sıvalı ve boyalı olup nem sebebiyle yerden bir metre yüksekliğe kadar nem sebebiyle bozulmuştur (Şekil 66). Kapıların yalnızca kasaları kalmış, pencerelerin de camları kırılmıştır. Zeminde yer alan iki oda arasına ve giriş holünden çıkan merdivenin altından üst sahanlığı desteklemek için ahşap dikmeler yerleştirilmiştir. Duvarlardaki kirişlerin üzeri sıvalı olduğundan durumları bilinemese de açıkta bulunan taşıyıcı kirişlerin durumu iyi olduğu görülmektedir (Şekil 67).

**Şekil 66.** Oda iç mekan görünüşü (EKVKBKM 2022). **Şekil 67.** Ahşap kiriş örneği (EKVKBKM 2022)

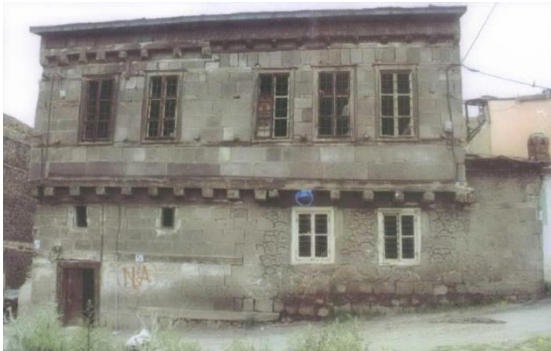
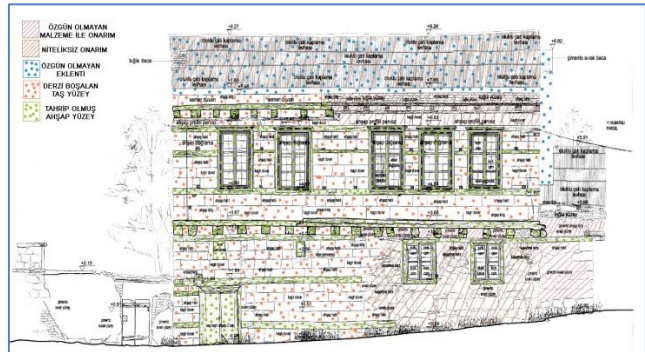
Yapının kuzey cephesi, sokağa bakan tek cephesidir (Şekil 69). Duvar üzerinde bazı yerlerde tuğla ile onarımlar yapıldığı görülmektedir. Ana giriş kapısının da bulunduğu cephede birinci kat döşemesinin kirişleri uzatılarak tüm cephe olarak çıkma yapılmıştır. Giriş kapısı ahşap söveli, üzeri sac kaplı çift kanatlıdır. Üzerinde küçük bir tepe penceresi bulunmaktadır. Zemin katın yarısı ve üst katın tamamı kesme taştan oluşmuştur. Zemin katın kalan yarısı ise moloz taş duvardan oluşmaktadır. Pencereilerin tamamının ahşap doğramaları aşınmış, demir parmaklıkları korozyona uğramıştır. Üst kat çıkmasını taşıyan, pencerelerin alt ve üst hizalarında yer alan ahşap hatıllar fiziksel olarak deforme olmuş gözükse de hala oldukça sağlam olduğu söylenmektedir. Çatı, oluklu sac ile kaplanmış ve öne doğru 60 cm saçak yapmıştır. Cephede zeminden itibaren nem sebebiyle kararma ve bozulmalar olduğu görülmektedir. Zemin katta kapının sağ ve solunda kaba yonu taşla onarım geçirmiş yüzeyin üzerinde çimento harçlı derz görülmektedir.

**Şekil 69.** Feyzullah Efendi Konağı kuzey cephesi görünüşü (solda), Feyzullah Efendi Konağı Rölövesi kuzey cephe (sağda) (EKVKBKM 2022).

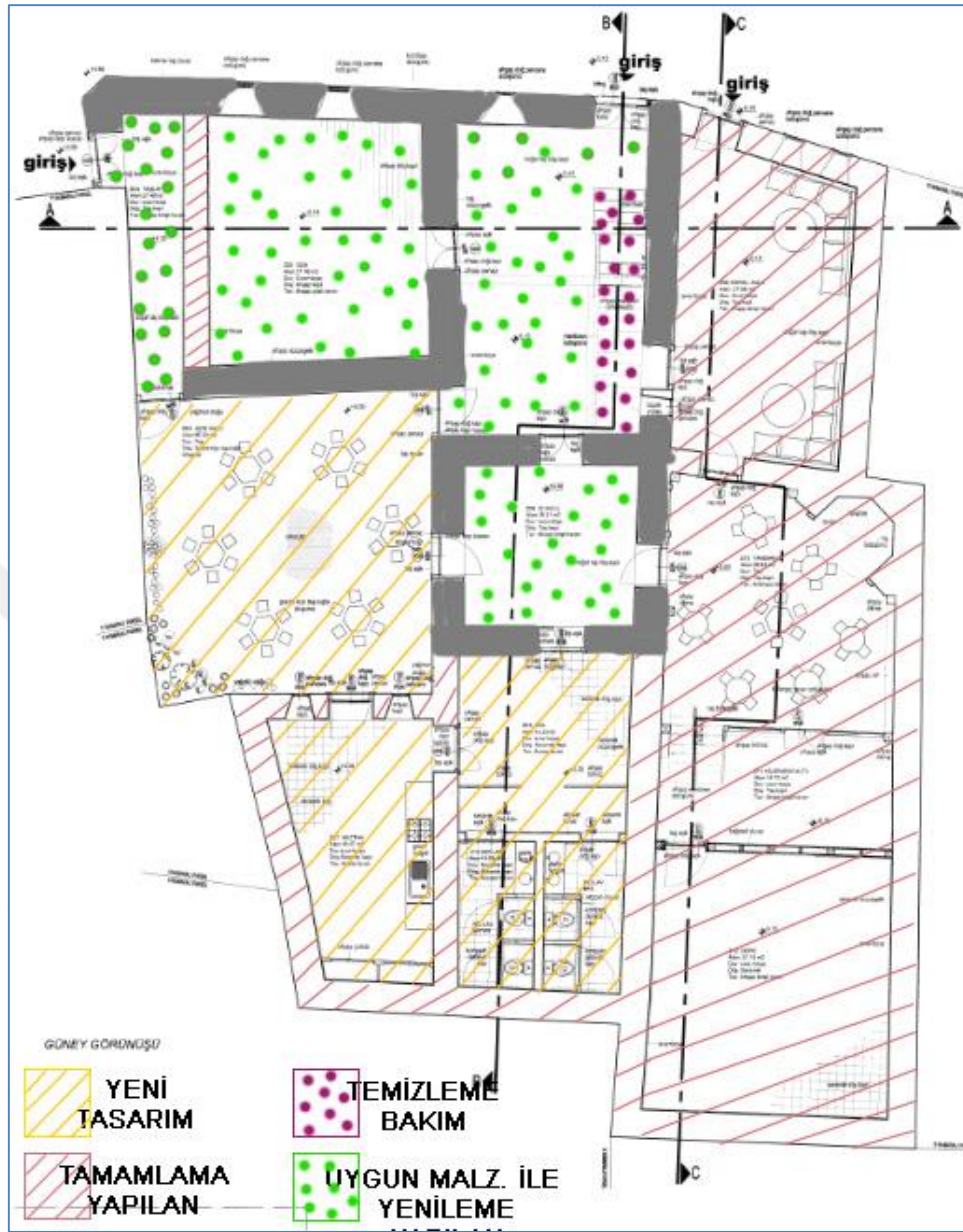
**Şekil 75.** Feyzullah Efendi Konağı restorasyonu (+1.30) (EKVKBKM 2022).

Yapının restorasyon projesi incelendiğinde zemin katta (Şekil 75) yer alan düzgün kesme taş duvarların aynen korunduğu, bakım onarımları yapıldığı görülmektedir. Giriş holünde kapının üzerinde yer alan tepe penceresinin boşluğu korunmuş, restitüsyon projesine göre yeni ahşap doğramalı bir pencere önerilmiştir. Mekân içindeki duvarlar raspa edilerek boya uygulaması yapılmıştır. Ayrıca mekânda girişin karşısında yer alan merdivenin ilk dört basamağı taş malzeme ile yeniden yapılmış, sonrasındaki basamakları da ahşap parçalar ile yenilenmiştir (Şekil 75). Merdivenin altının bir kısmı kapatılarak depo olarak kullanılması planlanmıştır. Zemindeki muhdes (orijinale uygun olmayan, sonradan eklenen) kaplamalar ve molozlar kaldırılarak doğal taş kaplama yapılmıştır. Merdiven altından geçilen kapalı avlunun yalnızca kasası mevcut olan ahşap kapısı restitüsyon projesi esas alınarak yenilenmiştir.

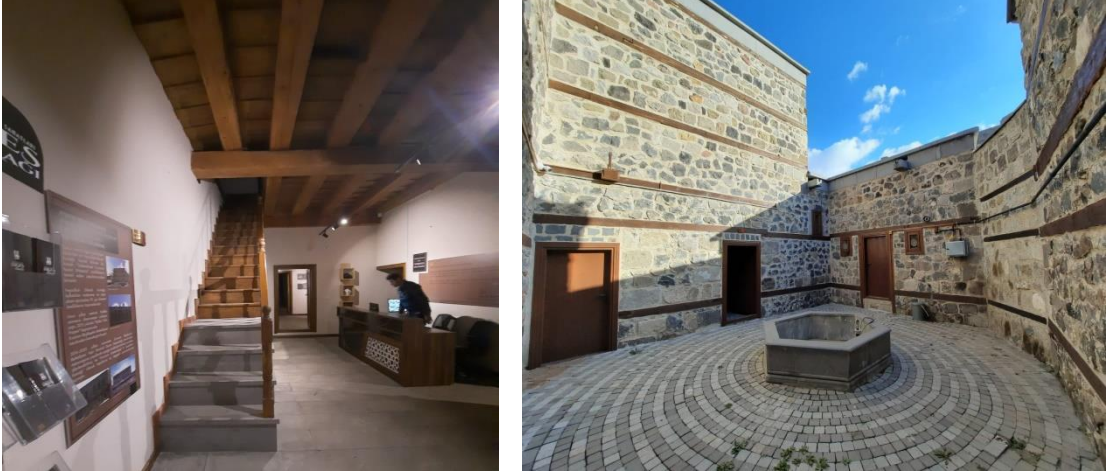
**Şekil 76.** Feyzullah Efendi Konağı giriş holü ve merdivenleri (solda), Feyzullah Efendi Konağı açık avlu (sağda).

Girişte sağda kalan odanın kuzey duvarında yer alan pencereler özgün boyutlarına getirilmiş, özgün detayına uygun ahşap doğramalı pencere yerleştirilmiştir. Ahşap döşemesi yıpranan zemine yeni bir ahşap kaplama yapılmıştır. Hem girişten hem de iç avludan ulaşılan açık avlunun zemini granit küp taş ve tuğla ile kaplanmıştır (Şekil 76). Bu avlunun ortasına süs havuzu yerleştirilmiştir. Avlunun güneyindeki bölümün restitüsyon projesi doğrultusunda yeniden yapılmasına karar verilmiştir.

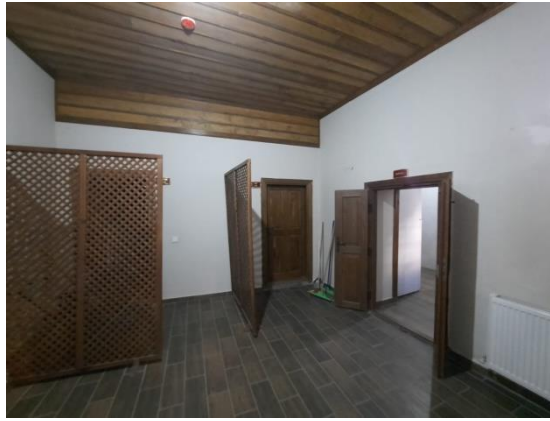
**Şekil 77.** Feyzullah Efendi Konağı mutfak ve lavaboların açıldığı iç avlu.

İç avlunun duvarları raspalanarak boyanmıştır. Açık avluya çıkılması için ahşap bir kapı yerleştirilmiştir. Tavandaki ahşap kirişlerde gerekli bakım onarım yapılmıştır, zemini doğal taş ile kaplanmıştır. İç avludan açılan kapı ile ulaşılan ve mevcutta günümüze ulaşamamış olan mekan, restitüsyon projesi doğrultusunda yeniden yapılmıştır. İşlevi sebebiyle zemini seramik kaplanmış, tavanı alçıpan asma tavan yapılmıştır. Doğu duvarına granit tezgâh yerleştirilmiş, açık avluya ulaşım sağlanabilmesi için ahşap doğramalı bir kapı eklenmiştir. Mutfağın doğusunda yer alan mekânda erkek ve kadınlar için lavabolar düzenlenmiştir. İşlevleri gereği bu mekânlar da seramik zeminli ve alçıpan asma tavanlı olarak yapılmıştır (Şekil 77).

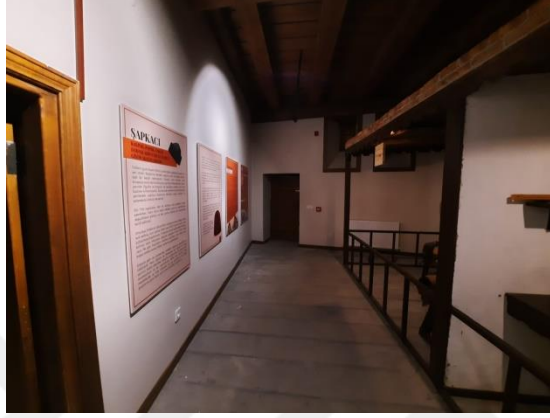
**Şekil 78.** Feyzullah Efendi Konağı özgün hali ahır olan mekân.

Mevcut durumda günümüze ulaşamamış olan kapalı avlunun, özgün yapıda ahır olarak kullanıldığı düşünülmektedir (Şekil 78). Ancak verilen işlev gereği bu bölüm atölyelerin yer aldığı bir oda olarak değerlendirilmiştir. Restitüsyon projesi doğrultusunda yeniden yapılan mekâna özgün halinde olduğu varsayılarak ahşap bir kapı ile giriş verilmiştir. İç duvarlar

boyanmış, mekânı aydınlatması için ana giriş kapısının üzerinde bulunan pencereler ile aynı olacak şekilde iki pencere eklenmiştir. Ayrıca bu odadan tandirevine de ahşap bir kapıyla geçiş bulunmaktadır. Zemini doğal taş olan mekânın tavanı ahşap kirişlidir. Çatısı iklim koşullarına uygun olan çağdaş bir yapı malzemesi (titanyumlu çinko çatı kaplama malzemesi) ile kaplanmıştır.

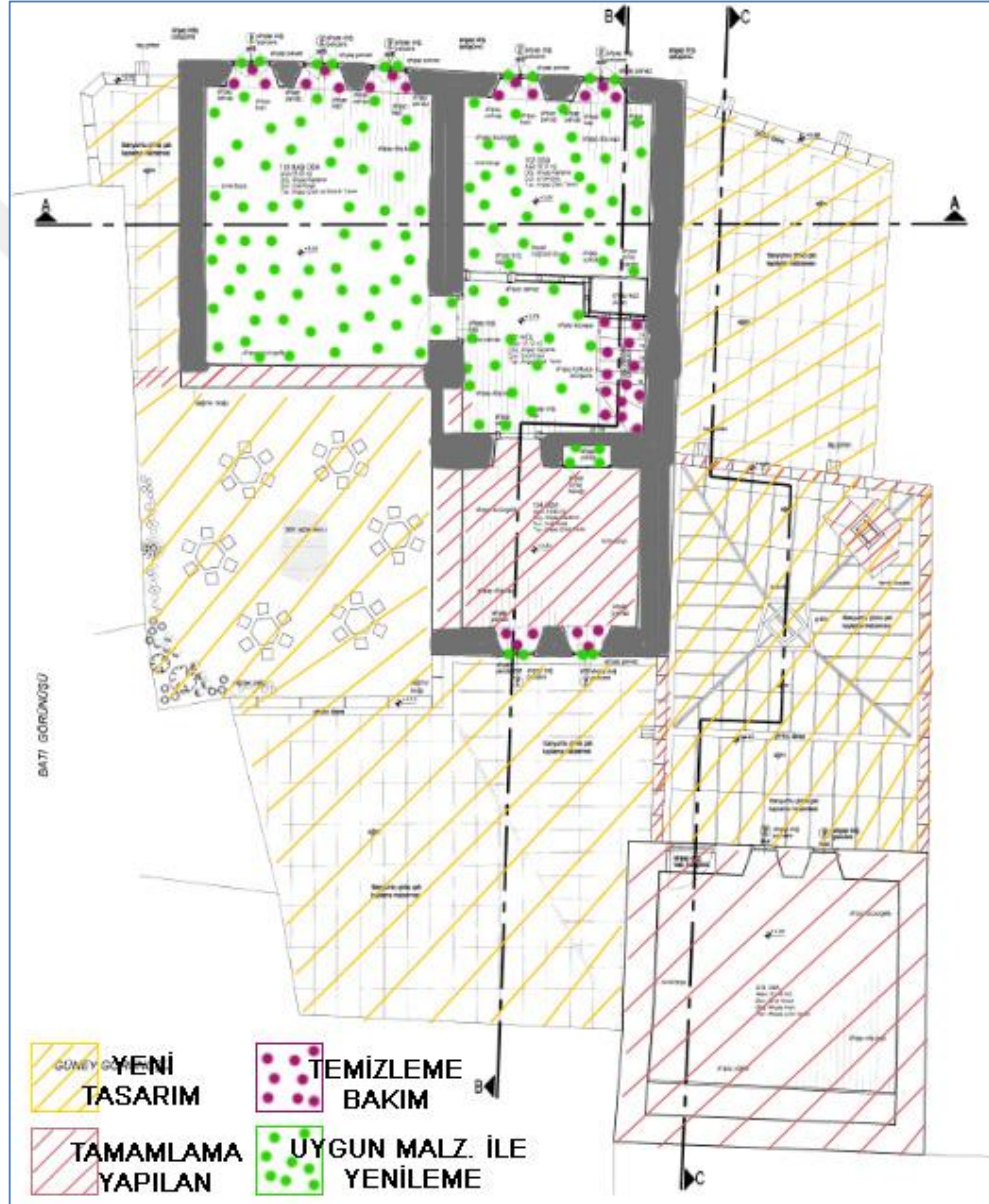
Şekil 79. Feyzullah Efendi Konağı restorasyonu (+5.00) (EKVKBKM 2022).

Birinci kat planının gösterildiği +5.00 kotunda (Şekil 79) zemin kattan ahşap merdiven ile çıkılan birinci kat holü görülmektedir. Özgün yerinde bulunan ahşap merdiven bakım onarım sonrasında kullanılmıştır. Merdivenin solunda yer alan duvar ahşap plaklarla kaplanmıştır. Merdiveni holden ayıran duvar kaldırılmış, özgün detaya uygun ahşap korkuluk yerleştirilmiştir. Duvarlar raspalandıktan sonra özgün sıva ile sıvanmış ve boyanmıştır. Holden açılan kapılar özgün detaya uygun olarak yenilenmiştir. Hol ile başoda arasındaki duvar bağdadi (ahşap karkas yapının üzerinin sıva ile sıvanması) olarak yenilenmiştir.

Başodanın güneyinde yer alan özgün olmayan tuğla duvar yıkılarak yeniden özgün malzeme ile örülmüştür. Duvarlar raspa edilerek özgün sıva ile sıvanmış ve boyanmıştır. Pencere boşlukları aynen korunmuştur. Yıpranmış ahşap pervazlar onarım ve bakım yapılmıştır. Ahşap tavan kaplaması raspa edilerek onarılmış, kaybolan parçalar özgün detaylarına uygun olarak tamamlanmıştır. Kaybolmuş olan süpürgelik ile koltuk silmesi özgün detayına göre yeniden yapılmıştır. Kapı ve ahşap döşeme özgün detayına uygun olarak yenilenmiştir.

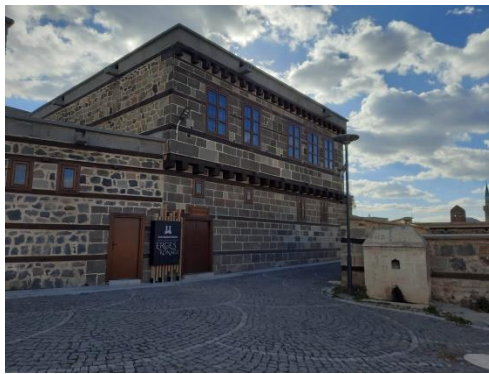
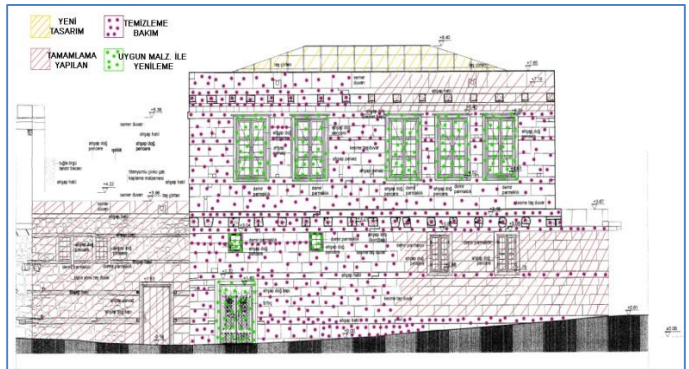
**Şekil 81.** Feyzullah Efendi Konağı kuzey cephesi görünüş (solda), Feyzullah Efendi Konağı restorasyonu (sağda) (EKVKBKM 2022).

Söz konusu konağın kuzey cephesi ve restorasyon projeleri (Şekil 81) incelendiğinde yapının doğu tarafında yer alan tek katlı ahır bölümü tamamen yok olduğu için yeniden yapılmıştır. Bu mekânın kuzey cephesi özgün malzeme olması için kaba yonu taş duvarla ahşap hatıllar kullanılarak yeniden örülmüştür. Üzerine kesme taş semer duvarı konulmuştur. Özgün detaya uygun olarak ahşap kapı ve iki adet tepe penceresi eklenmiştir.

Ana giriş kapısının çevresinde görülen niteliksiz duvar yıkılarak özgün malzeme ile tekrar yapılmıştır. Birinci katta yer alan özgün olmayan küçük kirişler, özgün boyuttaki kirişlerle değiştirilmiştir. Cephede mevcut bulunan taşlar için yüzey temizliği yapılmıştır. Özgün duvarlarda yer alan niteliksiz onarımlar ve çimento harçlı derzler temizlenmiştir.

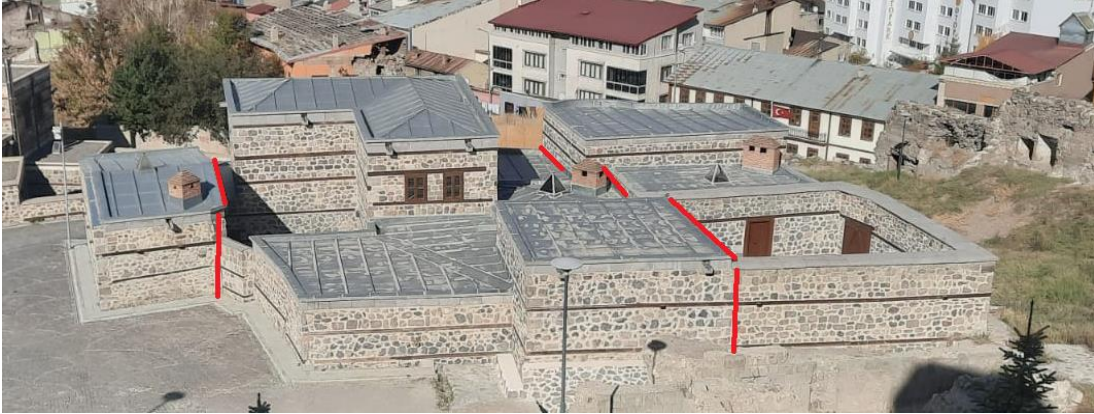
**Şekil 82.** Feyzullah Efendi Konağı güney görünüş.

Kırmızı çizgiler arasında kalan söz konusu konağın Şekil 82’de yer alan görseli, Erzurum Kalesi’nin kuzey surlarının önünden çekilmiştir. Fotoğrafa göre söz konusu konağın sağında kalan kısım; Topçu Ağa Konağı olarak bilinen ve mevcutta Türk-Ermeni İlişkileri Araştırma Merkezi olarak kullanılan konaktır. Feyzullah Efendi Konağı’nın solunda kalan kısım ise, Celal Topçuoğlu evi olarak bilinen restorasyonu yapılan ancak henüz faaliyete geçmeyen küçük, geleneksel bir Erzurum evidir.

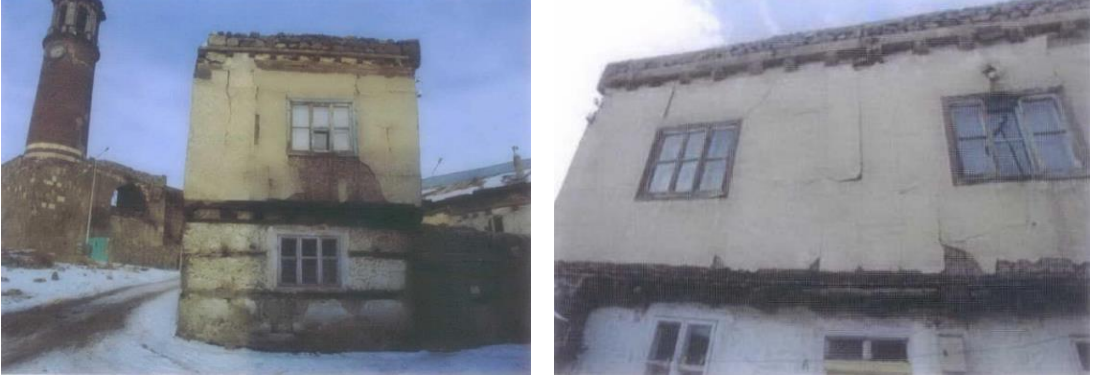
**Şekil 85.** Işıklılar Konağı A yapısı güneybatı cephesi (solda), Işıklılar Konağı açık avludan (sağda) görünüş (EKVKBKM 2022).

Güneybatı girişinde solda kalan A yapısının zemin katı ahşap hatıllı moloz taş duvar, üst katı ahşap arası tuğla dolguludur. Zemin katın avluya bakan cephesi ve üst katın üç cephesi sıvanmış olup yapıya açık avludan üzeri camlı ahşap bir kapıyla girilmektedir. Girişin döşemesi şap, tavanı kontrplak kaplıdır. Duvara mutfak ihtiyacını karşılamak amacıyla küçük bir evye ve raf yerleştirilmiş, girişin hemen önüne su gideri konularak yıkanma ihtiyacı karşılanmıştır. Girişte sağ ve solda iki oda bulunmaktadır. Soldaki oda güneybatı cephesi (Şekil 85) ile açık avluya bakmakta olup, bu cephelere ahşap doğramalı pencereler açılmıştır. Sağdaki odanın döşemesi ahşap kaplama, tavanı kontrplak kaplıdır. Duvarda bulunan nişin

A yapısının güneybatı cephesi aynı zamanda açık avluya girilen ana cephelerden biridir. A yapısının zemin katı araları özensiz sıvanmış ahşap hatıllı moloz taş duvardır. Üst katı taşıyan yatay ve dikey ahşap elemanlar cepheden görülmektedir. Sıcak soğuk farkından çatlaklar oluşmasına rağmen taşıyıcı elemanların durumları iyidir. Üst kat cephesi sıvanmıştır ancak sıvada dökülmeler çatlamlar oluşmuştur. Duvar, ahşap arası tuğla dolgudur. Taş parapetlerin bağlayıcı malzemeleri dökülmüştür.

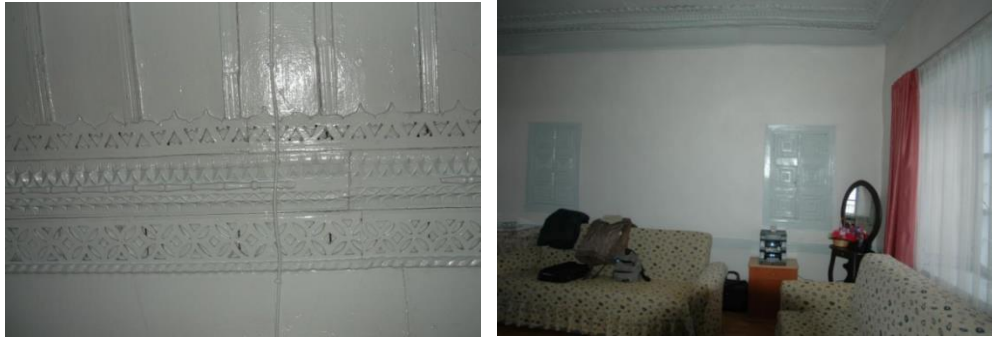
**Şekil 87.** Işıklılar Konağı B yapısı tavan süslemesi (solda) ve odanın genel görünümü (sağda) (EKVKBKM 2022).

B yapısından geçen ee kesiti incelendiğinde içinde ev sahibinin yaşaması sebebiyle dönemsel özellikleri en iyi yansıtan birim olduğu görülmektedir. Giriş holü, mutfak ve yaşam alanından oluşman yapıya kapalı avludan üç basamakla çıkılarak ahşap tablalı çift kanatlı kapıdan girilmektedir. Giriş holünün zemini seramik, tavanı ahşap çıtalı kaplamadır. Bu mekânda açık avluya bakan çift doğramalı pencere bulunmaktadır. Girişin sol tarafında kalan mutfakın döşemesi seramik, tavanı kontrplak kaplamadır. Girişin karşısında yer alan yaşam odasının döşemesi ahşap kaplamadır. Ayrıca mutfak tarafındaki duvarında iki adet ahşap kapaklı özgün gömme dolap bulunmaktadır (Şekil 87).

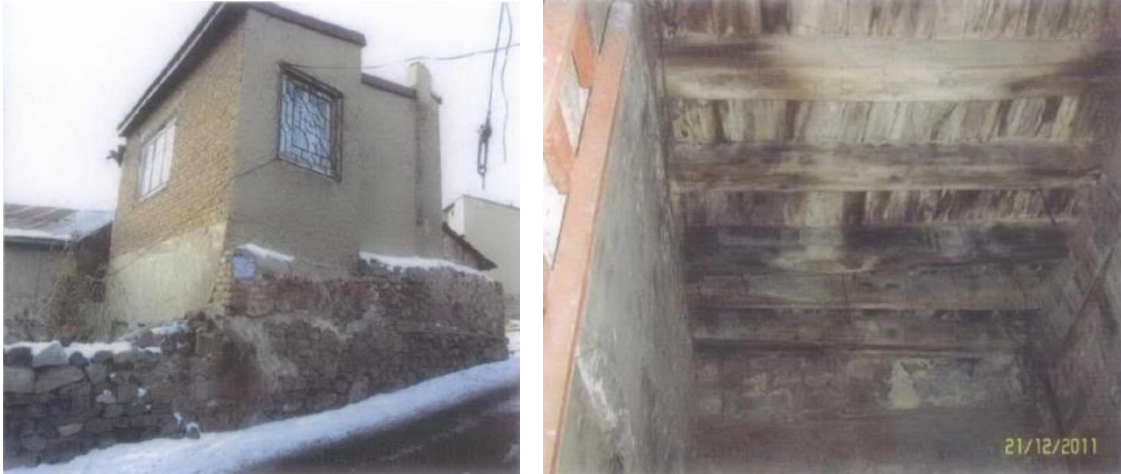
**Şekil 89.** Işıklılar Konağı C yapısı kuzeydoğu cephesi (solda), Işıklılar Konağı D yapısı tavanı (sağda) (EKVKBKM 2022).

Girişten çıkılan ahşap merdivenlerle üst katta yer alan ahşap döşemeli sofaya ulaşılmaktadır. Sofada biri açık diğeri kapalı avluya bakan iki pencere yer almaktadır. Duvarları nem sebebiyle bozulmuş olan sofanın tavanı kiriş üzerine yerleştirilmiş kontrplaklarla kapatılmıştır. Sofadan ahşap bir kapıyla girilen yaşam odasının duvarları sıvalı ve boyalı olup döşemesi ahşap kaplamadır. Odanın birincisi açık avluya; ikincisi A, E ve D yapılarının damlarına ve üçüncüsü Parmaksız Sokak'a bakan üç penceresi bulunmaktadır (Şekil 89). Ayrıca odanın sokak cephesinde bir çıkması da bulunmaktadır.

Kömürlük mekânı olan D yapısına kapalı avludan ahşap bir kapıyla girilmektedir. Burası ev sahibi tarafından kömürlük ve tuvalet mekânı olarak kullanılmaktadır. Döşemesi mozaik kaplamadır. Marputcu Sokak'a bakan duvarı ahşap hatıllı moloz taş duvarken diğer duvarları tuğla üzeri çimento harçlı sıvalıdır. Yer yer sıvaların döküldüğü duvarlarda nemlenme gözlenmektedir. Kömürlüğün tavanı ahşap kirişlerin arası kaplama tahtalarıyla kapatılarak oluşturulmuştur (Şekil 89).

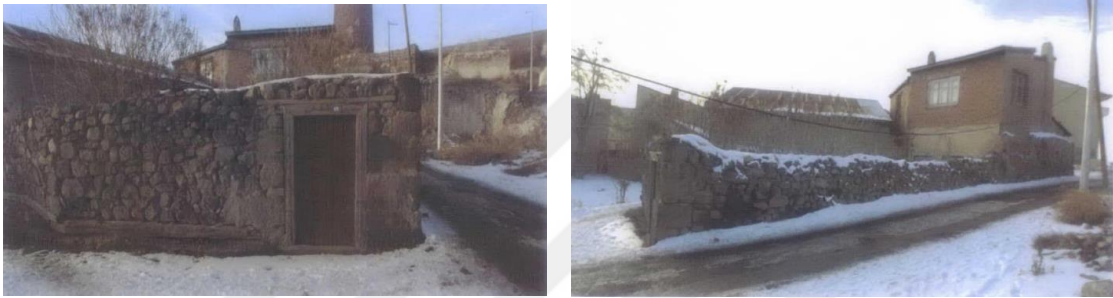
**Şekil 91.** Işıklılar Konağı güneydoğu görünüşü (solda), Işıklılar Konağı kuzeydoğu görünüşü (sağda) (EKVKBKM 2022).

Konağın güneydoğu cephesinde moloz taş örgü bahçe duvarı ve açık avluya açılan ahşap kapı bulunmaktadır (Şekil 91). Yol kotu Parmaksız Sokak'a doğru yükselmektedir. Kuzeydoğu cephesi Parmaksız Sokak boyunca devam eden cephedir. Bahçe duvarı moloz taşla örülmüş, yer yer çimento harçla doldurulmuştur. Bahçe duvarının bitiminde C yapısının birinci katı görülmektedir. Yapının cephesi sıvalı olup taş duvarın gerisinden başlamaktadır. Cephenin sol köşesinde ahşap doğramalı demir parmaklıklı pencere yer almaktadır.

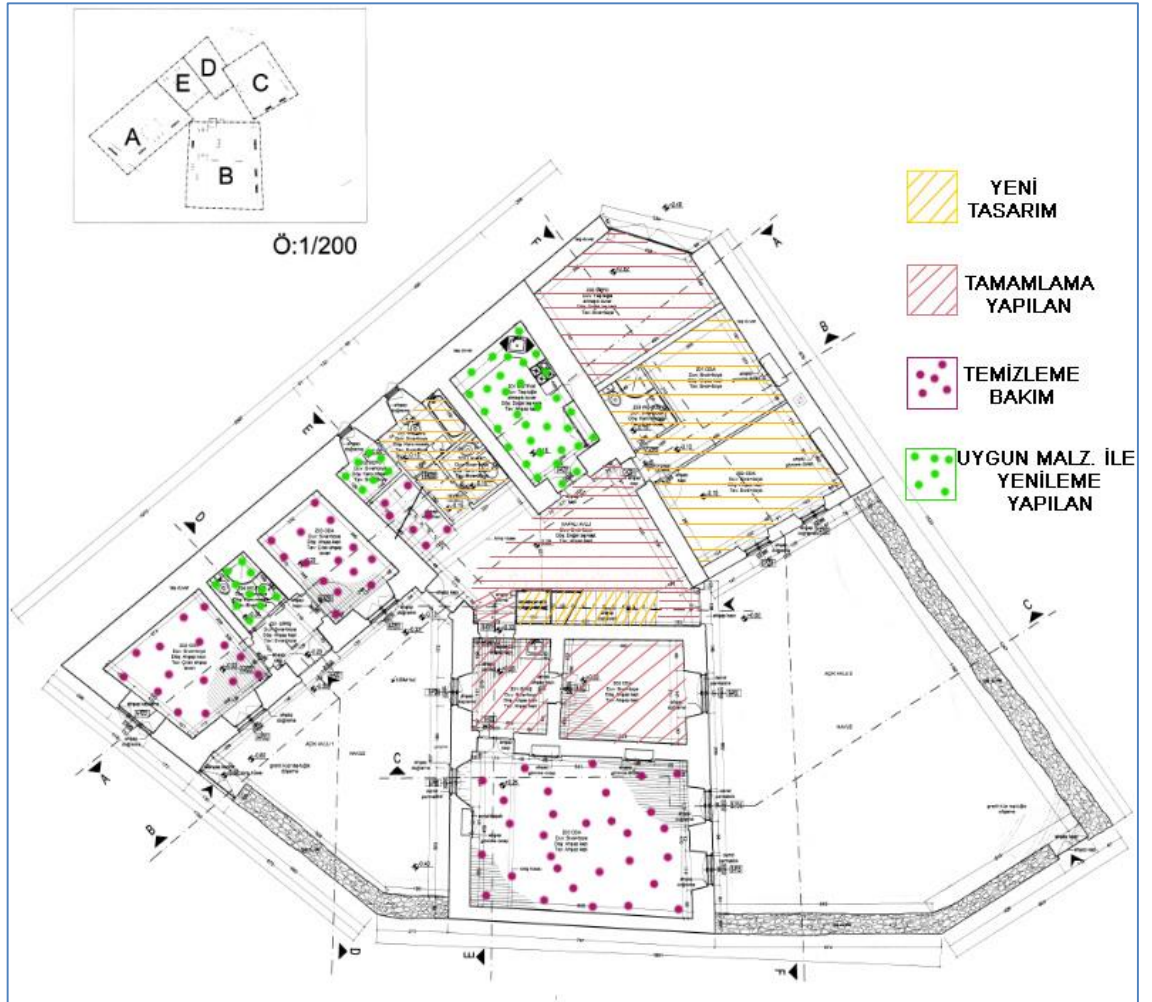
**Şekil 95.** Işıklılar Konağı restorasyon projesi (zemin kat) (EKVKBKM 2022).

Zemin kat restorasyon projesi (Şekil 95) incelendiğinde yapının her biriminde farklı müdahale türleri yapıldığı görülmektedir. Ayrıca restorasyon projesinde söz konusu yapılardan özgün olan binaların olduğu gibi korunması gerektiğine karar verilmiştir. C yapısının betonarme ve niteliksiz eklenti olduğu bilindiği için; bu yapının yerine ahşap taşıyıcılı, iki katlı, gabari olarak özgün yapıları ezmeyen yeni bir yapı yapılması önerilmiştir. Bu şekilde konaklama için gerekli mekân kapasitesinin de artırılması amaçlanmıştır. Zemin kat duvarlarının bir kısmının özgün olduğu düşünüldüğü için bu duvarların yıkılmadan, yeni yapılacak yapının bu duvarlar üzerine inşa edilmesi öngörülmüştür. Yapıya girişlerin Marputcu ve Parmaksız Sokak'tan yapılması yeni tasarımda da sürdürülmüştür.

Açık avlulardaki şap döşemeler kaldırılarak granit küp taş ve tuğla döşeme yapılmıştır. Avluya geleneksel Erzurum Evlerinde görülen süs havuzu eklenmiştir. Ayrıca avlulara dış kapılara doğru eğim verilerek menfez konulmuştur. Açık avlular misafirlerin dinlenebileceği,
