**ERZURUM'DA GEÇ DÖNEM OSMANLI  
KONAKLARINA İLİŞKİN KORUMA KARARLARI  
VE UYGULAMALARI: FEYZULLAH EFENDİ  
KONAĞI VE IŞIKLILAR KONAĞI ÖRNEKLERİ**

**Yüksek Lisans Tezi**

**Mimarlık Ana Bilim Dalı**

(Conservation Decisions and Practices Regarding Late Period Ottoman Mansions in  
Erzurum: Examples of Feyzullah Efendi Mansion and Işıklılar Mansion)

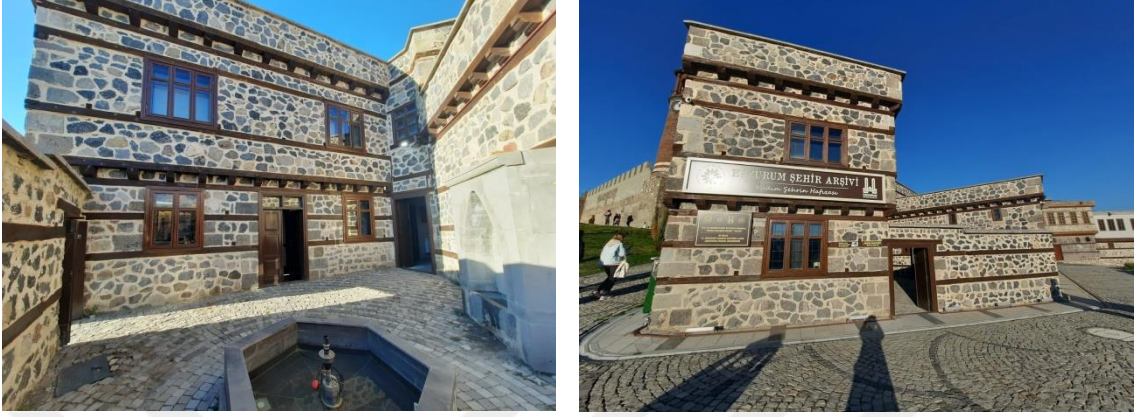
**Şekil 96.** İşıklılar Konağı güneybatısında yer alan açık avlu (solda), İşıklılar Konağı güneybatı girişi (sağda).

Açık avlulardaki şap döşemeler kaldırılarak granit küp taş ve tuğla döşeme yapılmıştır. Avluya geleneksel Erzurum Evlerinde görülen süs havuzu eklenmiştir. Ayrıca avlulara dış kapılara doğru eğim verilerek menfez konulmuştur. Açık avlular misafirlerin dinlenebileceği,

yemek yiyebileceği bir alan olarak düzenlenmiştir. Güneybatı girişinde yer alan açık avluya küçük bir çeşme eklenerek görsel olarak zenginleştirmek amaçlanmıştır (Şekil 96).

Erzurum Şehir Arşivi olarak kullanılan konağın güneybatı cephesinde yer alan girişin yanında bulunan bahçe duvarlarının onarıldığı görülmektedir. Bahçe kapısından girişte ziyaretçileri açık avlu karşılamaktadır. Açık avluda bir süs havuzu ve çeşme bulunmaktadır. Yerde granit küp taş döşeme bulunmaktadır.

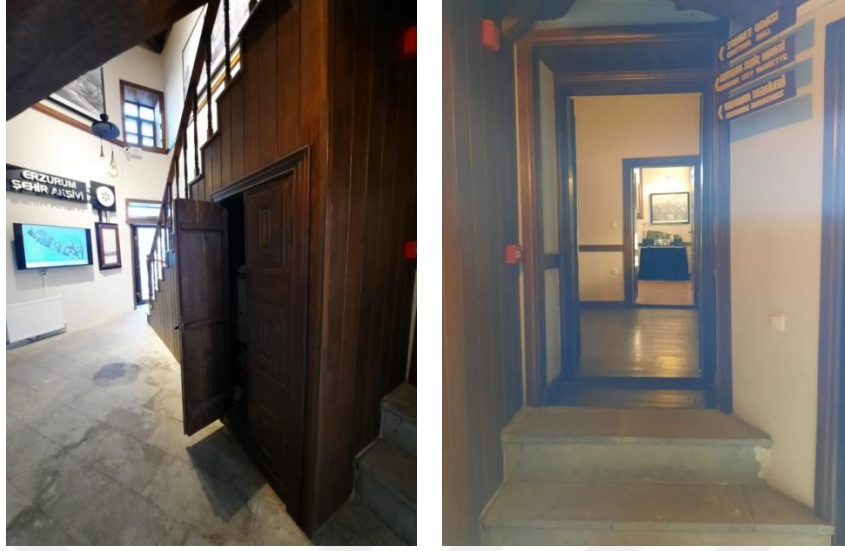
**Şekil 97.** Işıklılar Konağı yeni eklenen ahşap merdiven (solda), Işıklılar Konağı B yapısı girişi (sağda).

Açık avludan taş bir basamakla kapalı avluya girilmektedir. Bu avluda yer alan ahşap merdivenler bakımdan geçirilerek temizlenmiştir. Yeni binanın (C yapısı yerine yapılan) üst katı, özgün iki katlı yapının (A) birinci katıyla aynı kotta değildir. Yeni binanın üst katına ulaşabilmek için kapalı avluya ahşap bir merdiven eklenmiştir. Bu merdivenle galeri katına ulaşılmaktadır. Ayrıca ahşap kirişlerin gözükmesi için üzerleri kapatılmamıştır. Kapalı avlunun üst katına avlulara bakan köşelerden pencere eklenmiş, bu sayede mekânlar aydınlatılmıştır. Merdiven altına ev sahibinin kullanması için ahşap dolap yapılması önerilmiş ancak mevcut durumda elektrik panosunun olduğu alan olarak düzenlenmiştir (Şekil 97). Kapalı avlunun zemini taş döşeme yapılmıştır. Pansiyonda yaşayanların ortak kullanması amacıyla kapalı avlunun E yapısının yerine denk gelen konumda mutfak ve wc mekânı önerilmiştir ancak mevcut durumda ziyaretçilerin için çay kahve ikramı yapılmaktadır. Ayrıca bu mekândan özgün merdiven altına geçilmektedir. Özgün merdivenin altı depolama alanı olarak kullanılmaktadır.

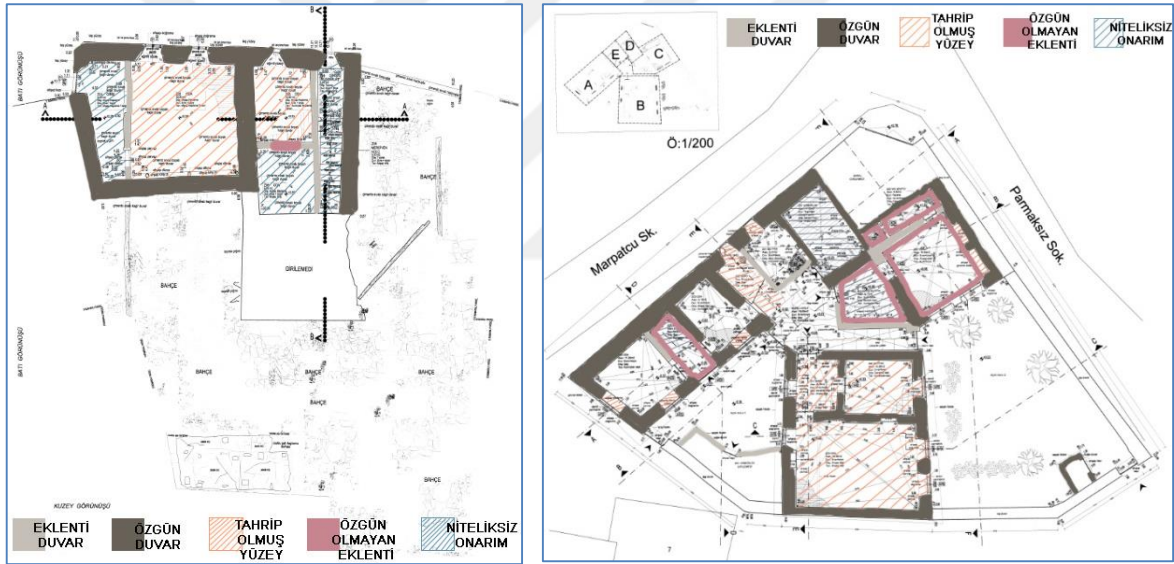
**Şekil 100.** Zemin kat rölöve projeleri Feyzullah Efendi Konağı (solda), Işıklılar Konağı (sağda) (EKVKBKM 2022).

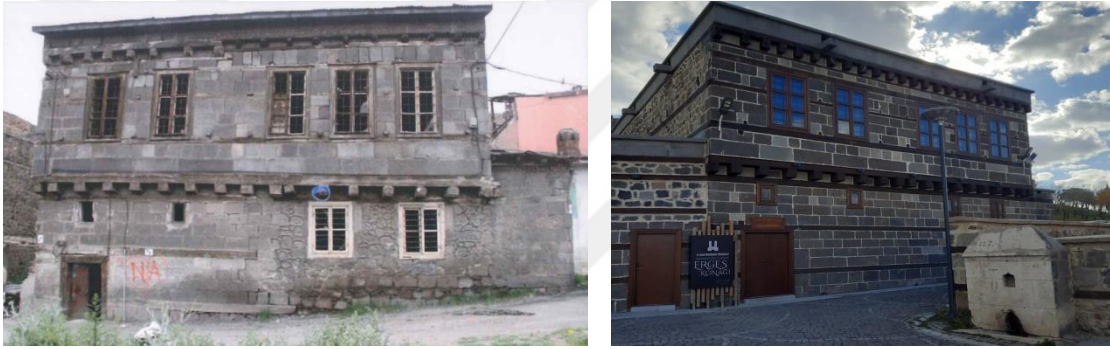
**Şekil 103.** Feyzullah Efendi Konağı kuzey cephesi restorasyon öncesi (solda) (EKVKBM 2022), Feyzullah Efendi Konağı restorasyon sonrası (sağda).

Konağın restorasyon öncesi ile sonrası durumu karşılaştırıldığında kuzey cephesinde yer alan giriş kapısı, pencereler, ahşap çıkmaların çoğunlukla korunduğu görülmektedir. Restorasyon sırasında kaldırılan ahşap kapının yerine aynı boyutlarda kapı yeniden üretilerek takılmıştır. Bakımsız ve kötü durumda olan ahşap pencereler kaldırılarak aynı ölçülerde yeniden üretilmiştir. Restorasyon öncesinde kırılmış olan camlar yenisi ile değiştirilmiştir. Cephenin sağ tarafında yer alan moloz taşlı bölümün yerine kesme taştan duvar yapılmıştır. Restorasyon öncesindeki eğimli çatı kaldırılmış yerine oturtma ahşap çatı yapılmıştır. Gizli dere yapılarak cepheden düz dam örtü gibi algılanması sağlanmıştır (Şekil 103).

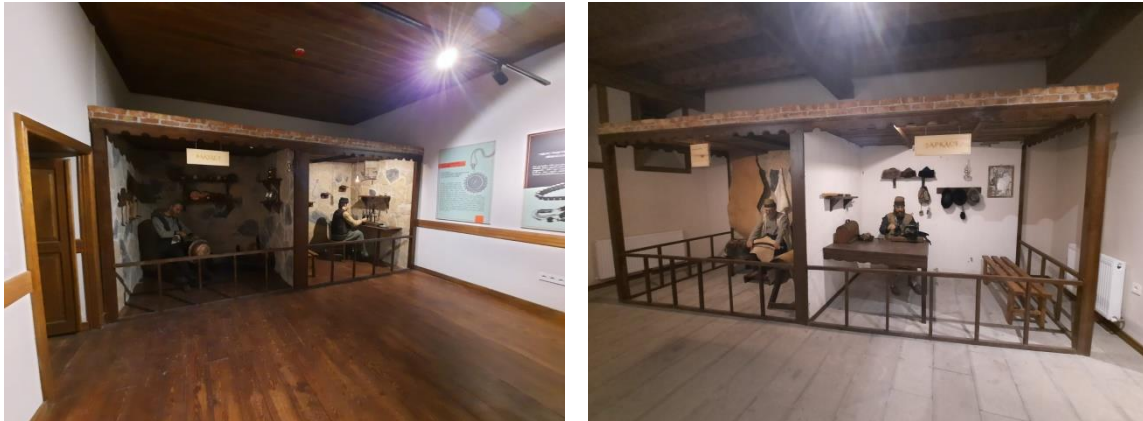
**Şekil 104.** Feyzullah Efendi Konağı kuzey cephedeki oda (solda), Feyzullah Efendi Konağı ahır yerine yapılan oda (sağda).

Erzurum geleneksel el sanatları merkezine dönüştürülen konakta; girişin sağında yer alan ve iki küçük penceresi olan odada bakırcı ve Oltu taşı ustasının atölyelerinin birer örneği yer almaktadır. Atölyelerin yapımında odanın kat yüksekliğinin tamamı kullanılmamış, iki metre yükseklikte bırakılmıştır. Odanın pencereleri orijinaline göre yenilenmiştir (Şekil 104).

Girişin tam karşısından başlayan merdivenin altından girilen soldaki odayı (ahır olduğu düşünülen yere yapılmıştır) yine iki el sanatı atölyesi paylaşmaktadır. Şapkacı ve derici atölyelerinin sergilendiği odada iki küçük pencere yer almaktadır. Aynı zamanda bir başka kapıyla tandirevine açılan odanın restitüsyon projesi doğrultusunda yeniden yapıldığını söylemek mümkündür.

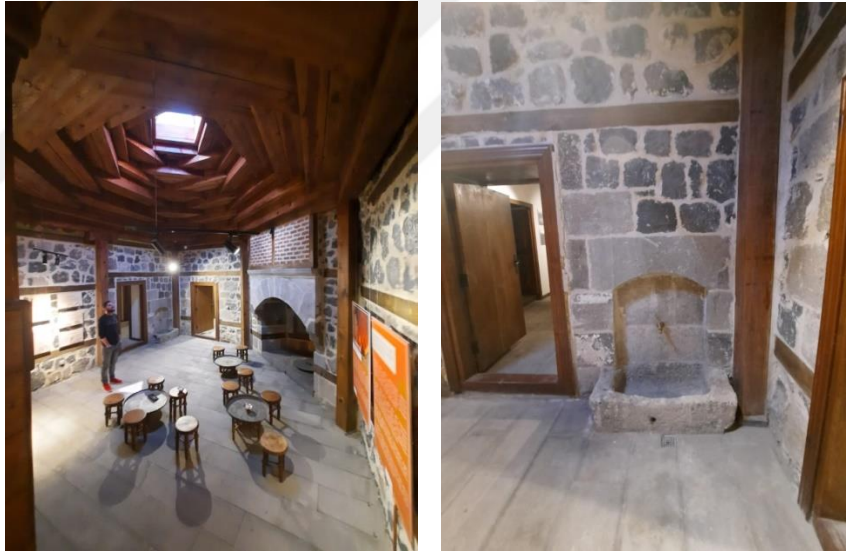
**Şekil 105.** Feyzullah Efendi Konağı tandirevi (solda), Feyzullah Efendi Konağı tandirevinde yer alan çeşme (sağda).

Tandirevinin duvarları ahşap hatıllı ve moloz taşlıdır. Tandırbaşının yer aldığı duvarın üst kısmı tuğla duvar olarak yapılmış, ocağın etrafı ve alınlığı mermerden üretilmiştir. Tandirevinin değişmez simgesi olan kırlangıç tavan da tam merkezde yer almaktadır. Ayrıca tandirevinde özgün nitelikler ve restitüsyon projesi doğrultusunda yapılmış bir çeşme mevcuttur. Bu mekânda ayrıca misafirlerin çay kahve içerek dinlenmesi amacıyla küçük masalar ve tabureler yer almaktadır (Şekil 105).

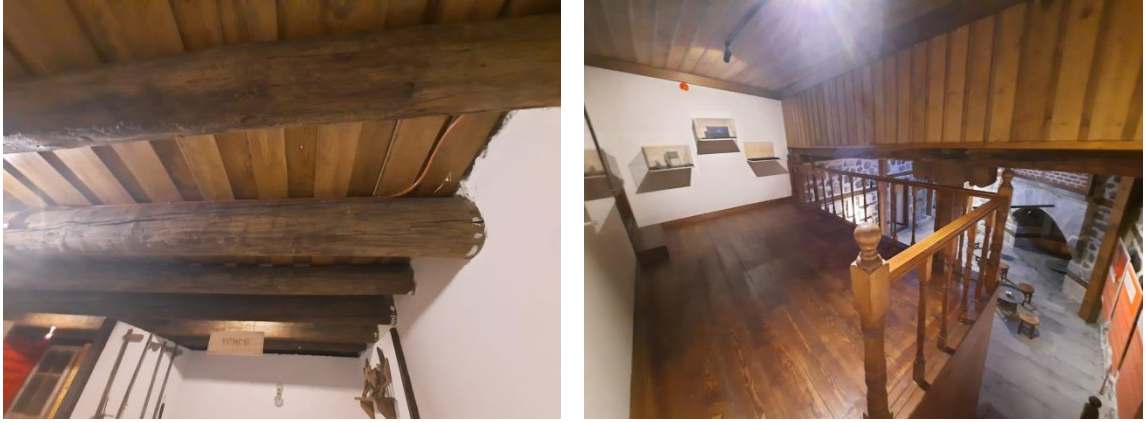
**Şekil 106.** Feyzullah Efendi Konağı ahşap kirişler (solda), Feyzullah Efendi Konağı tandirevinden çıkılan sofa (sağda).

Tandirevinin içinden üst kata çıkılan merdivenin altında tiftikçi atölyesi ve atölyenin yanında bir kapı yer almaktadır. Bu kapının açıldığı odayı yüncü ve yorgancı atölyeleri paylaşmaktadır. Odanın restitüsyon projesi doğrultusunda yapılmış olan ahşap kirişleri dikkate değerdir (Şekil 106). Ayrıca odaların yeniden kullanım planlaması yapılırken yerleştirilecek atölyeler arasındaki bağlantıların dikkate alındığı söylenebilir. Normal şartlarda bu atölyelerin birbirine bağımlı olarak çalıştığı göz önünde bulundurularak konaktaki dağılımlarında da düzenli bir sıralama olmasına dikkat edilmiştir.

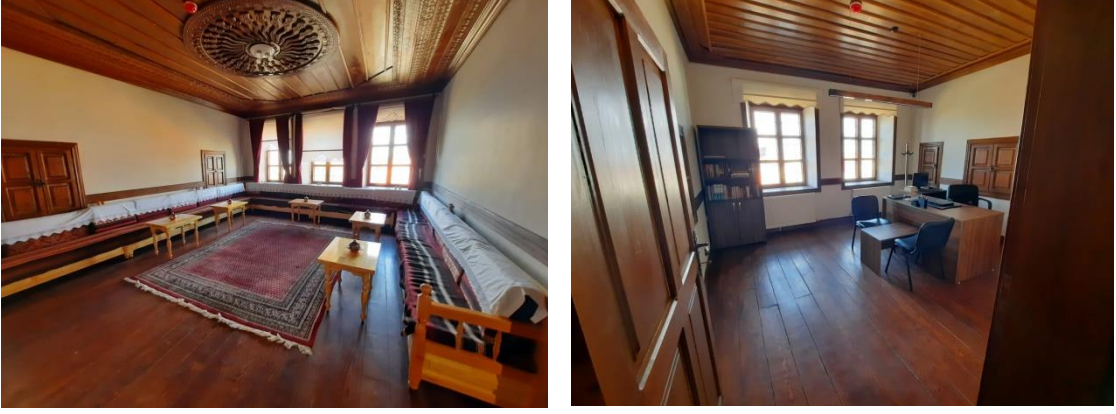
**Şekil 107.** Feyzullah Efendi Konağı başoda (solda), Feyzullah Efendi Konağı İdare odası (sağda).

Konağın kuzey cephesinden girilen giriş holünde yer alan merdivenler ile çıkılan üst katta bir sofa karşılamaktadır. Sofaya açılan üç oda bulunmaktadır. Konağın orijinalinde başoda olarak adlandırılan, kuzeye bakan üç penceresi bulunan oda misafirlerin oturup dinlenebileceği şekilde düzenlenmiştir (Şekil 107). Odanın tefrişatı yapılırken geleneksel bir hava oluşturulmaya çalışılmıştır. Ahşap süslemeli tavanı, gömme duvar dolapları ve duvarlardan görülebilen ahşap hatılları bulunan odaya ahşap sedirler yapılarak yerleştirilmiştir. Holden girilen diğer odaya projeksiyon yerleştirilmiş, gelen ziyaretçilere Erzurum ve kentin el sanatları ile ilgili hazırlanan videolar izletilmektedir. Holden girilen kuzeye bakan diğer oda idare için düzenlenmiştir. Bu odada da sade bir ahşap tavan ve ahşap gömme dolaplar yer almaktadır.

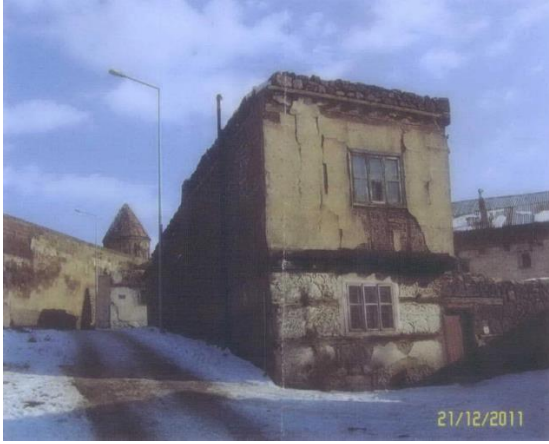
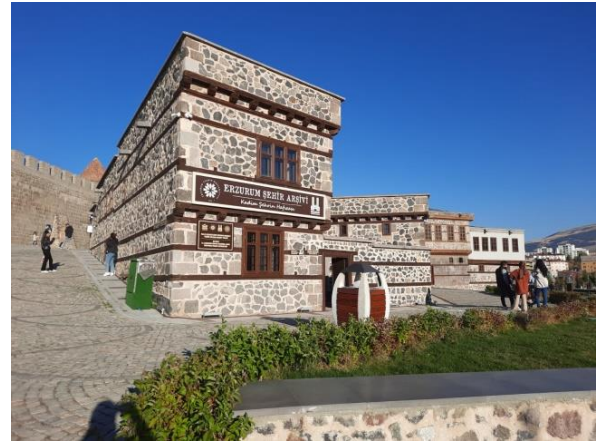
**Şekil 108.** Işıklılar Konağı güneybatı cephesi restorasyon öncesi (solda) (EKVKBKM 2022), Işıklılar Konağı restorasyon sonrası (sağda).

Konağın restorasyon öncesi ve sonrası durumu karşılaştırıldığında güneybatı cephesinin özgün dokusunun korunduğu görülmektedir. Birinci katta yer alan sıvalar sökülerek özgün duvara ulaşılmıştır. Cepheler ahşap hatıllı moloz taş duvarlardan oluşmaktadır. Ahşap kapı pencereler özgün haline getirilmiştir. Yapının çatısının gizlenmesi için alınlık görevi gören semer duvarının yükseltildiği görülmektedir (Şekil 108).

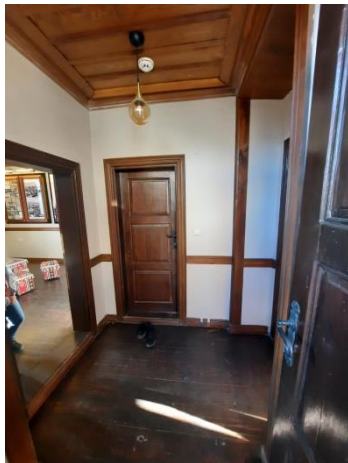
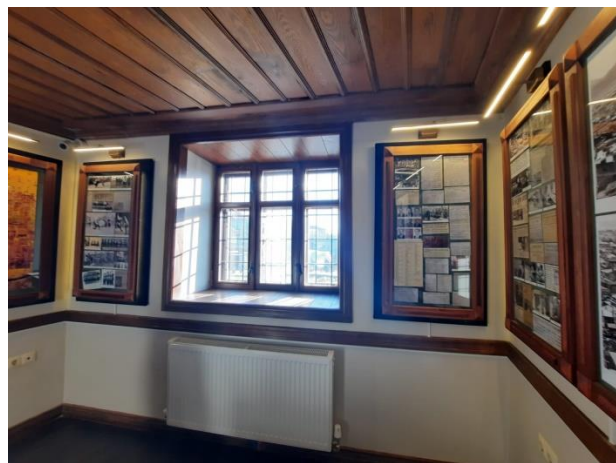
**Şekil 109.** Işıklılar Konağı A yapısı giriş holü (solda) ve Işıklılar Konağı güneybatı cepheye bakan oda (sağda).

Girişin solunda kalan, projelerdeki A yapısının girişinde küçük bir hol karşılamaktadır. Ahşap zeminli ve tavanlı holden üç kapı açılmaktadır. Sola açılan kapıdan girilen odada Erzurum'un eski dönemlerdeki haberlerinin yer aldığı sergileme alanları bulunmaktadır (Şekil 109). Ayrıca bu odada misafirlerin dinlenebileceği masa ve tabureler bulunmaktadır. Girişin karşısında bulunan oda lavabo olarak planlanmış ancak mescide dönüştürülmüştür. Sağda yer alan oda ise tadilat sebebiyle kapalıdır.

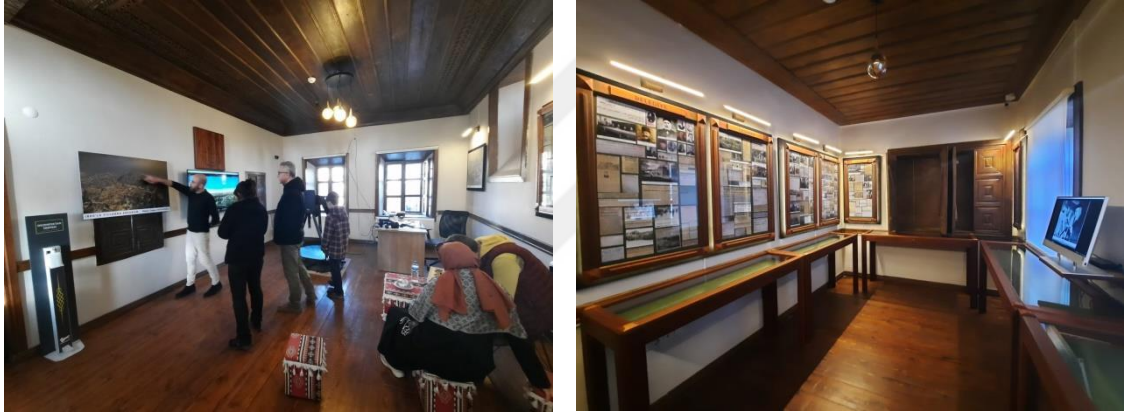
**Şekil 110.** Işıklılar Konağı B yapısında yer alan oda (solda), Işıklılar Konağı C yapısında yer alan oda (sağda).

Kapalı avludan B yapısına giriş iki adet taş basamakla sağlanmaktadır. Girişte bir hol, holden açılan iki oda kapısı bulunmaktadır. Solda yer alan kapı Naci Elmalı Erzurum Dergileri bölümüne açılmaktadır. Karşıda yer alan kapı ise ahşap döşemeli, ahşap tekne tavanlı bir odaya açılmaktadır. Bu odada ziyaretçiler için arttırılmış gerçeklik teknolojisi ile 1800’lü yıllardaki Erzurum’u gezdiren sanal bir tur yer almaktadır. Ayrıca odada Doğan Hattatoğlu’ na ait 1800’lü yılların Erzurum Kalesi ve çevresinin yer aldığı maketi yer almaktadır (Şekil 110).

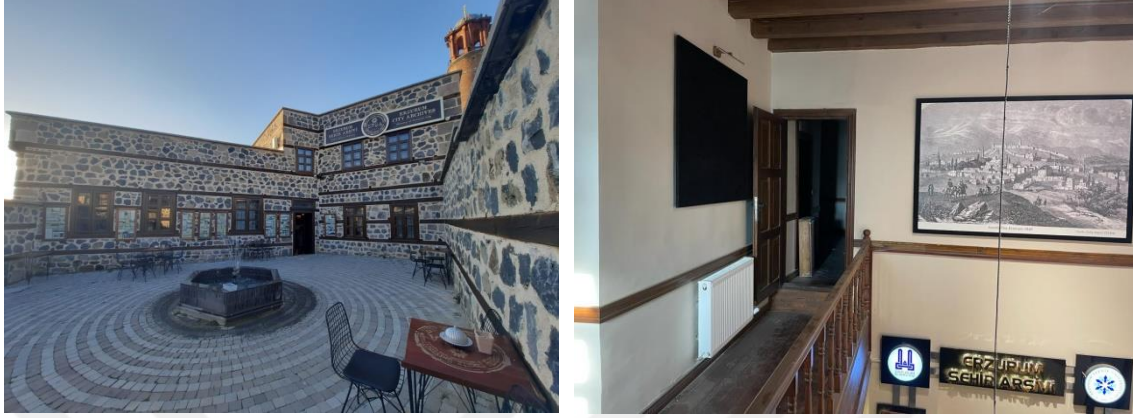
**Şekil 111.** İşıklılar Konağı ikinci açık avlu (solda), İşıklılar Konağı C yapısının birinci katı (sağda).

Kapalı avludan ikinci açık avluya açılan bir kapı bulunmaktadır. Bu avluda da bir süs havuzu bulunmaktadır. Zemini granit küp taş olan avlu, ahşap hatıllı moloz taştan yapılmış

bahçe duvarlar ile çevrilidir. Ayrıca ziyaretçilerin dinlenebileceği masa sandalyeler yer almaktadır (Şekil 111).

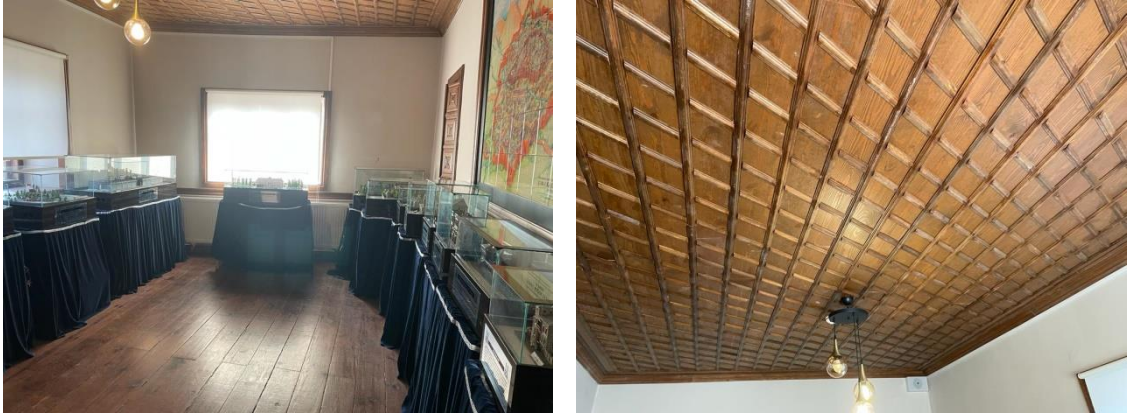
**Şekil 112.** Işıklılar Konağı A yapısı birinci kat (solda), Işıklılar Konağı A yapısı birinci kat tavanı (sağda).

Yapının özgün halinde yer alan, A ve E yapısının üst katına ulaşım sağlayan, kapalı avludan çıkılan ahşap merdivenle sağda ve solda iki kapının bulunduğu bir merdiven sahanlığına çıkılmaktadır. Sağda yer alan kapıdan wc-banyo mekânına girilmektedir. Bu mekan E yapısının üst katı olarak bilinmektedir. Solda yer alan kapıdan, iç içe açılan iki odaya girilmektedir. Bu mekânlar da A yapısının üst katıdır. Her iki mekân da Doğan Hattatoğlu' nun Erzurum maketlerinin sergilendiği odalardır (Şekil 112). Güneydoğu cephesine bakan odanın ahşap tavan süslemeleri dikkat çekicidir. Zemini ahşap kaplama olan odada ayrıca gömme ahşap dolaplar bulunmaktadır.

Hem zemin katta hem de üst katta tüm iç duvarlar sıvalı ve boyalıdır. Kapalı avlunun tavanı ahşap kirişli, diğer tüm tavanlar ahşap süslemelidir. Wc-banyonun zemini seramik, kapalı avlunun zemini taş, diğer tüm odaların zeminleri ahşap kaplamadır.
