**İNCE CİDARLI ÇELİK TANKLARIN  
HİDROKLORİK ASİT KOROZYONU  
ETKİSİNDE BURKULMA DAVRANIŞLARININ  
İNCELENMESİ**

**Danışman: Prof. Dr. Abdulkadir Cüneyt AYDIN**  
**Yüksek Lisans Tezi**  
**İnşaat Mühendisliği Ana Bilim Dalı**  
**2021**  
(Her hakkı saklıdır.)

(Investigation of Buckling Behaviour of Thin Walled Steel Tanks Corroded by Hydrochloric  
Acid)

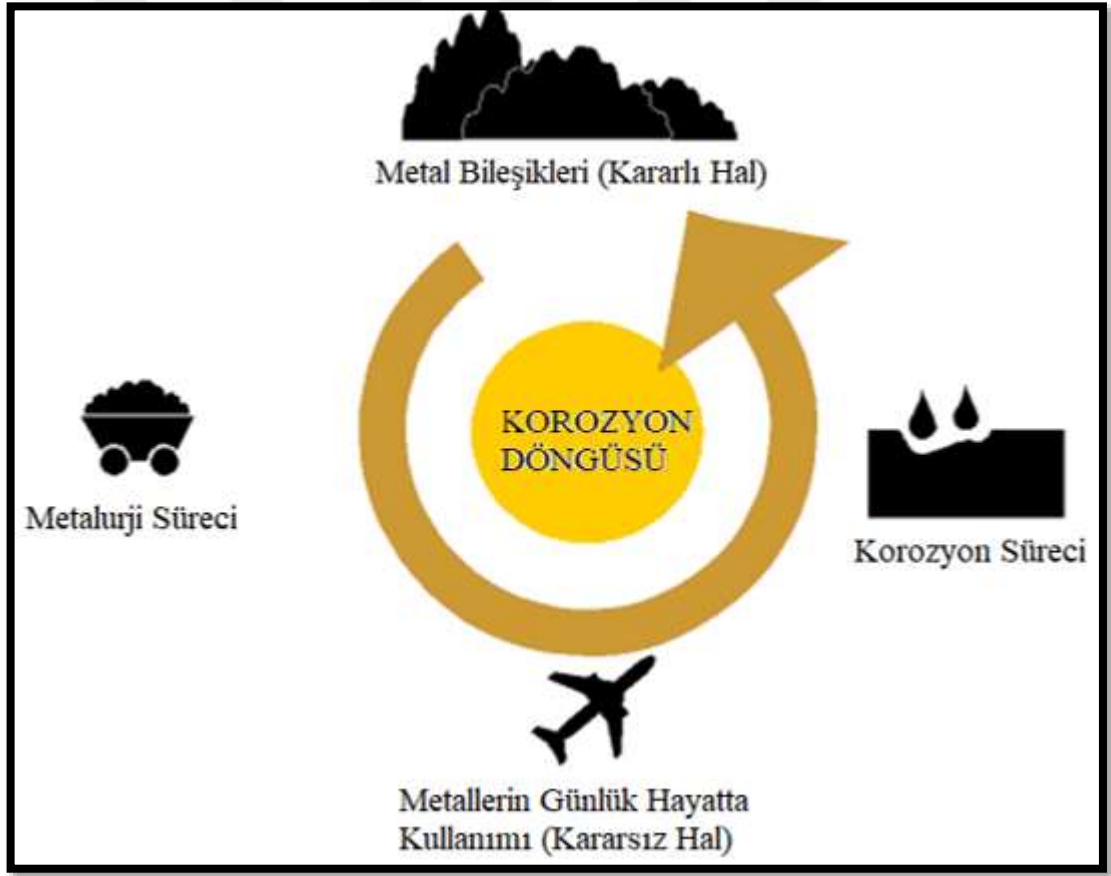
Şekil 1. Korozyon döngüsü (Anonymous 2019).

Korozyon doğadaki denge sebebiyle malzemelerin daha kararlı oldukları hale dönmesi olayıdır (Singh 2014). Günümüzde kullanılan çoğu metal (altın ve platin hariç) doğada bileşik halinde bulunmaktadır. Doğadan bileşik halinde alınan ve işlenerek metal veya alaşım olarak kullanılan bu malzemelerin doğal hallerine dönme eğilimi yüksektir. Bu eğilimin sonucu olarak metaller ve alaşımlar bulundukları ortamdaki elemanlar ile reaksiyona girip önce iyonik hale, daha sonra ise ortamdaki diğer elementlerle birleşip bileşik haline dönmeye çalışırlar. Korozyon, kararsız halde bulunan metallerin atmosferik ortamda kararlı hale dönme sürecidir (Marcus 2011). Korozyon sürecini gösteren bir görsel Şekil 1’de verilmiştir.

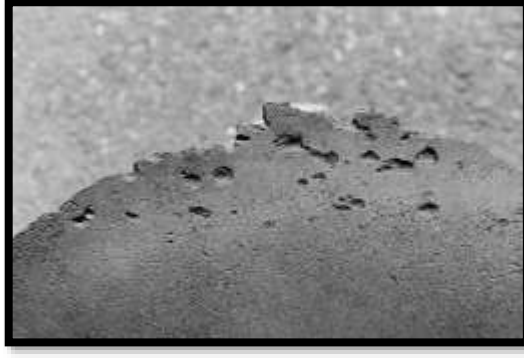
**Şekil 4.** Kırılma bölgesinde oluşan çukur korozyonu (Patané *et al.* 2002)

Patané *et al.* (2002) çalışmalarında bir sualtı soluma cihazının parçası olan ve korozyon dolayısıyla hasar gören bir hava tankını incelemişlerdir. Kırılma bölgesinde oluşan çukur korozyonu Şekil 4'te görülmektedir. Basınçlı gaz depolama tanklarında yer alan yoğunlaşmış sudaki CO<sub>2</sub> içeriği suyun pH değerinin düşürmüştür. Asidik özelliği artan su tankın içerisinde korozyon oluşmasına sebep olmuştur. Silindirin iç yüzeyinde üniform korozyon gözlenmiştir.

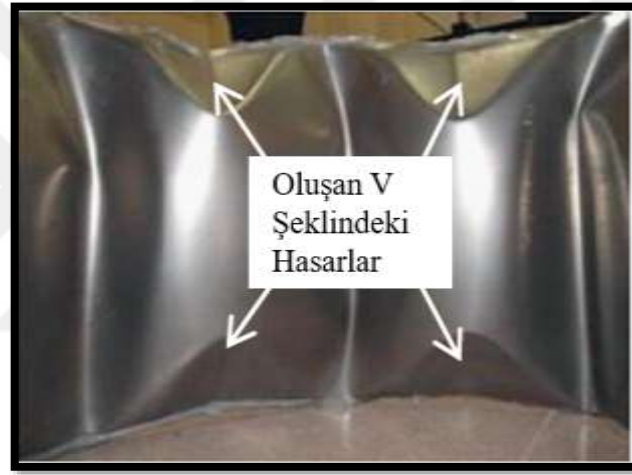
Şekil 6. Oluşan hasar çizgileri (Fatemi *et al.* 2013)

arttıkça burkulma kapasitesinin düştüğü belirtilmiştir. Deney sonrası numunede oluşan V şeklindeki hasar Şekil 6’da görülmektedir.

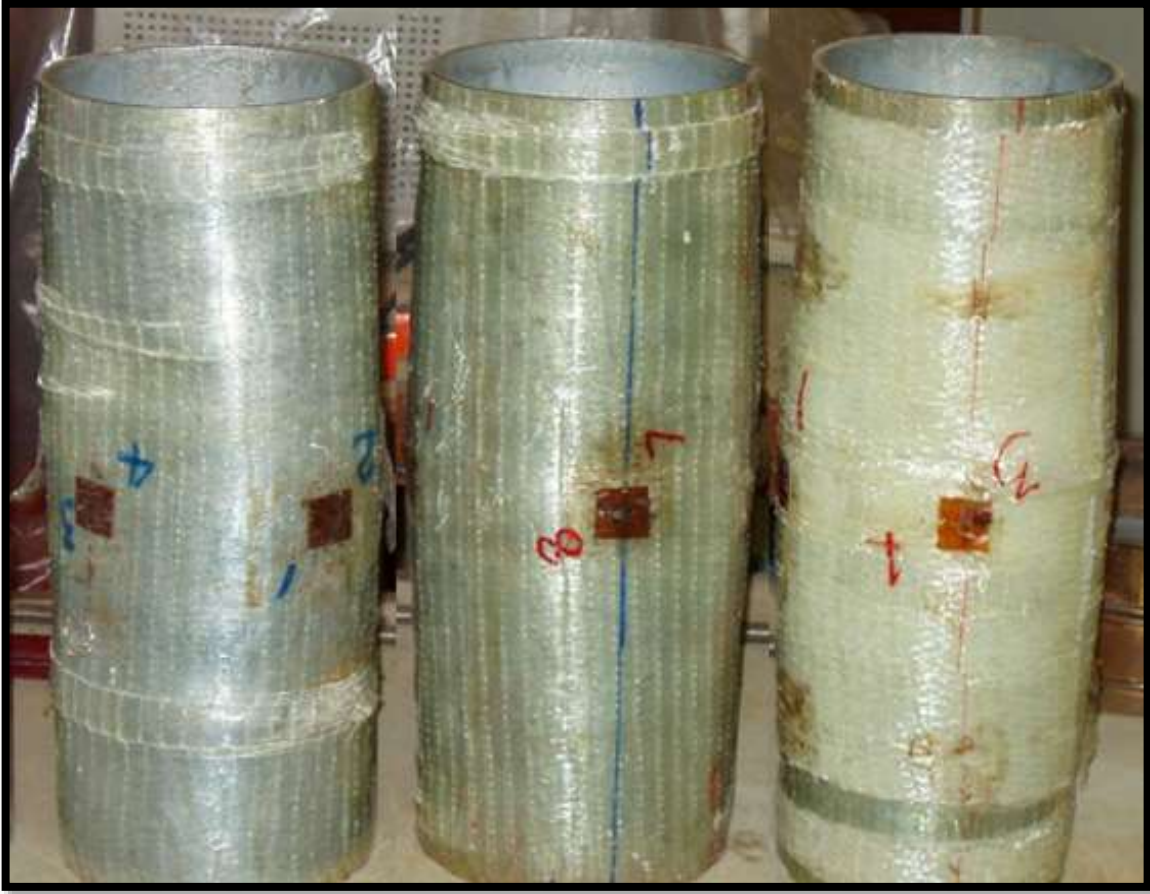
Şekil 7. Çalışmada kullanılan numuneler (Teng ve Hu 2007)

davranış dolayısıyla depreme karşı yapılacak güçlendirmede FRP kullanılmasının uygun olacağı belirtilmiştir. Numunelere ait fotoğraflar Şekil 7’de verilmiştir.

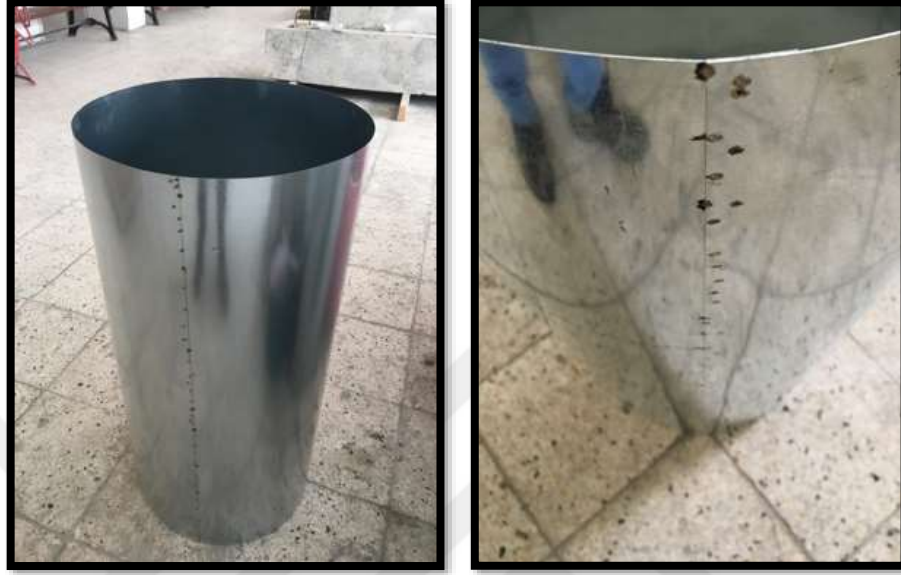
**Şekil 13.** Çalışmada kullanılan silindir ve birleşim bölgesi

birbirine tutturuldu. Lehimleme birleşim için kullanılan birkaç yöntemden biridir. Yapım ve deney aşamalarında avantaj sağladığı için bu çalışmada silindirler lehimle birleştirildi. Lehimle birleştirme hem ekonomiktir, hem de malzeme ince olduğu için kaynak yapılması durumunda malzemede oluşacak kusurların oluşmamasını sağlar (Golzan and Showkati 2008). Çalışmada kullanılan silindir ve birleşim bölgesi Şekil 13'te görülmektedir.

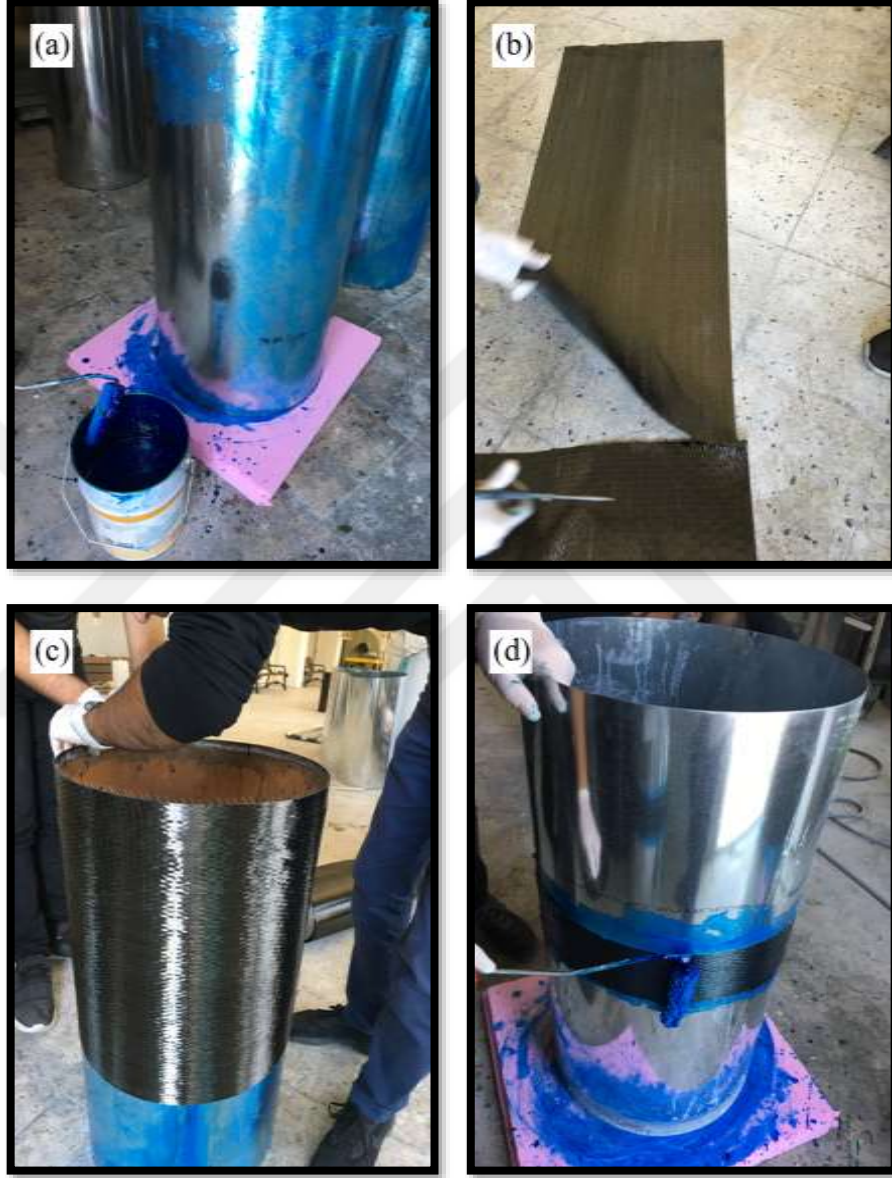
**Şekil 16.** CFRP uygulama aşamaları (a) silindir yüzeyine yapıştırıcı sürülmesi (b) uygun boyutta CFRP kumaş kesilmesi (c) silindir yüzeyine CFRP kumaş yapıştırılması (d) CFRP kumaş üzerine yapıştırıcı sürülmesi.

silindir yüzeyine sürüldü. Belirlenen boyutlarda CFRP kumaş kesilip silindir yüzeyine dikkatli bir şekilde yerleştirildi. CFRP kumaşın üzerine de yapıştırıcı sürülüp yapıştırıcının kuruması için yeterince beklendikten sonra silindirler burkulma deneylerine hazır hale geldi. Silindirlerin CFRP ile kaplanması aşamalarına ait fotoğraflar Şekil 16’da verilmiştir. Numunelerin deney öncesi son halleri Şekil 17-18-19-20-21’de verilmiştir.

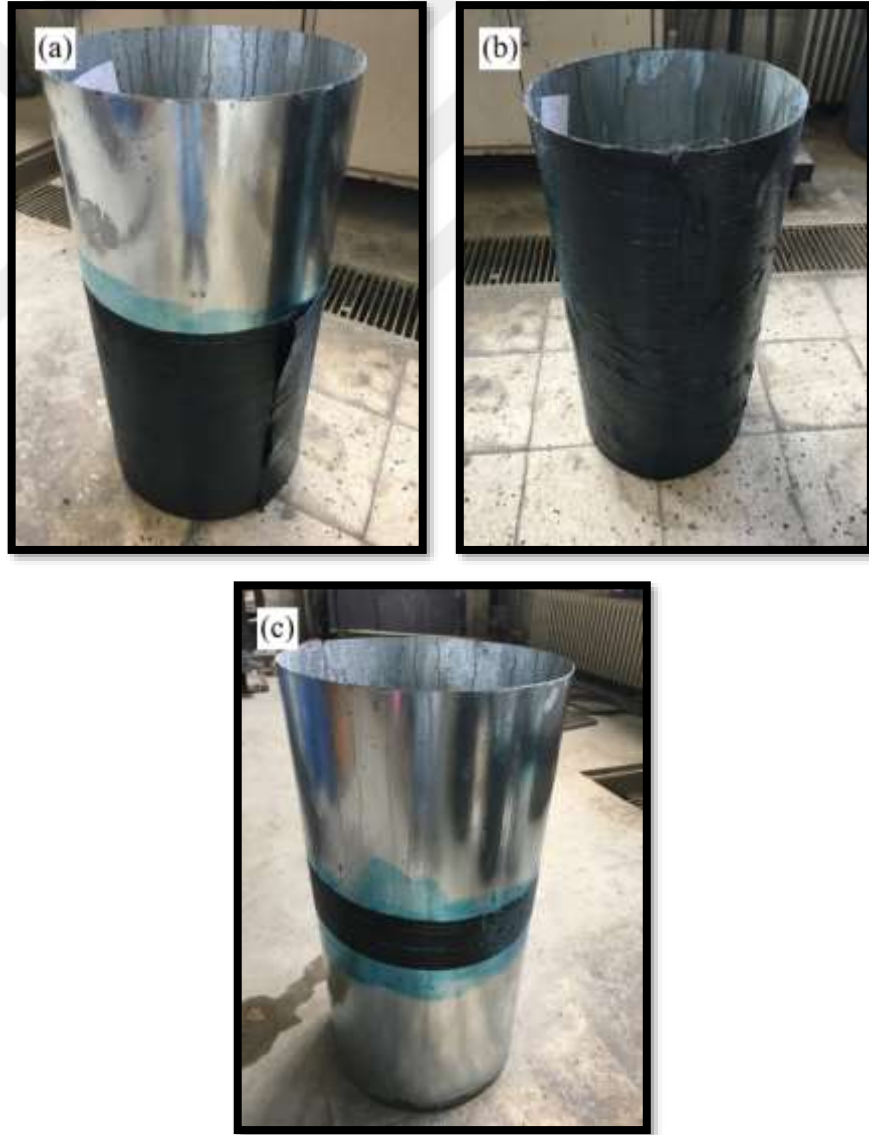
**Şekil 20.** %10 asit çözeltisiyle yarı dolu silindirlerin burkulma deneyi öncesi son durumu (a) S5-Y-A10-C400 (b) S6-Y-A10-CF (c) S7-Y-A10-C100.

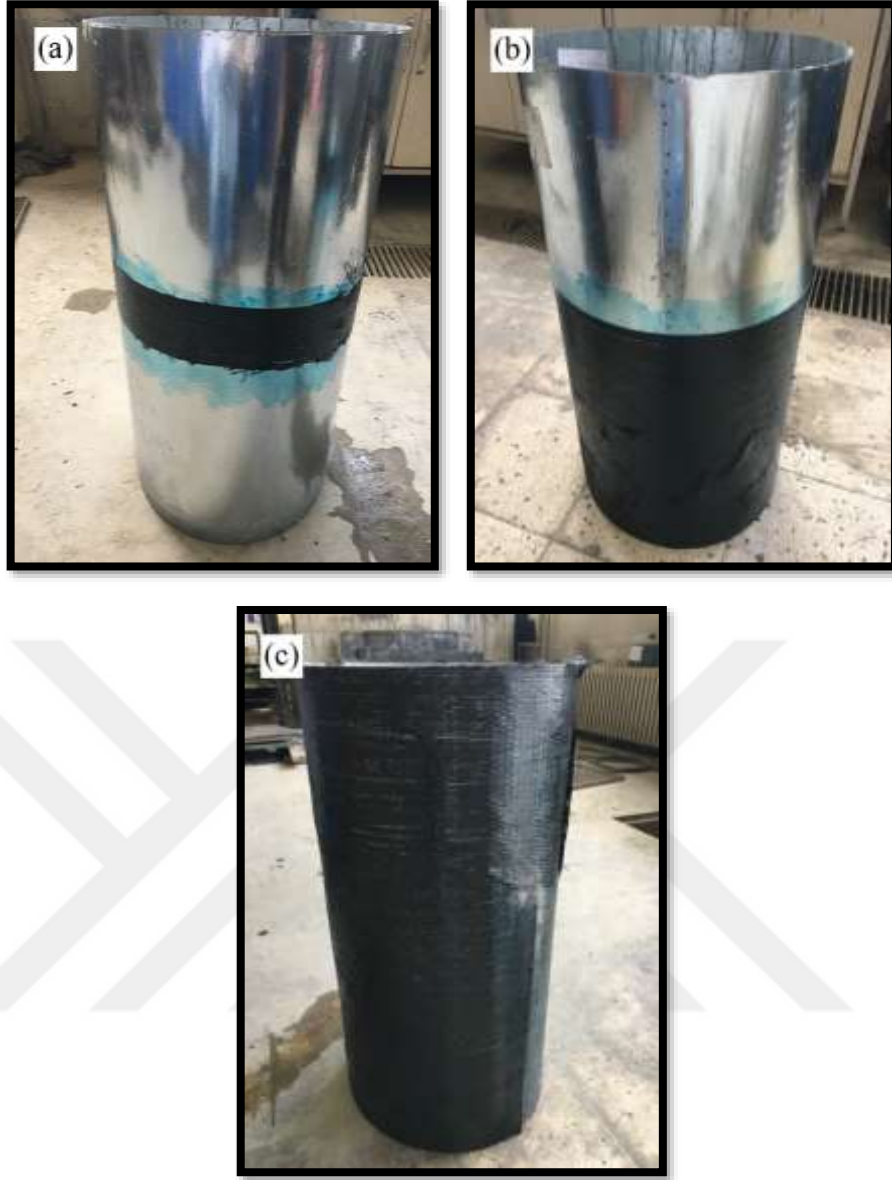
**Şekil 21.** %5 asit çözeltisiyle yarı dolu silindirlerin burkulma deneyi öncesi son durumu (a) S8-Y-A5-C100 (b) S9-Y-A5-C400 (c) S10-Y-A5-CF

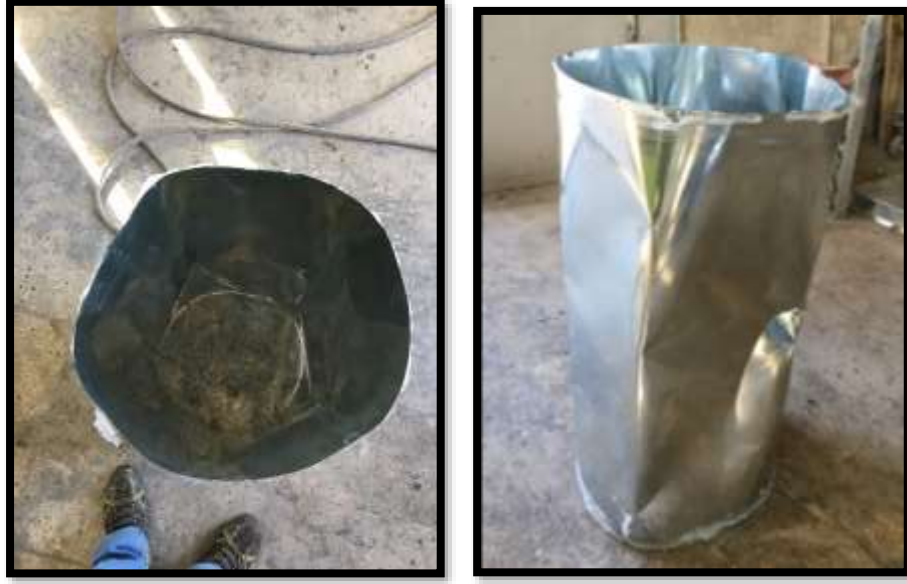
Şekil 29. Korozyonsuz CFRP'siz silindirin burkulma sonrası durumu

Bu silindir korozyonsuz ve CFRP kumaş yapıştırılmadan test edildi. Çalışmada kullanılan silindirlerin korozyonsuz ve CFRP'siz durumdaki burkulma kapasitesinin belirlenmesi amaçlandı. Silindir deney sistemine yerleştirilip ölçüm aletleri yerleştirildikten sonra deney başlatıldı. Burkulmalar tamamlanıncaya kadar deney sürdürüldü. Hava sızıntısının olmasıyla birlikte deney sonlandırıldı. Bu numunede toplamda beş adet burkulma dalgası oluştu. Oluşan dalgaların boyutları Şekil 28'de verilmiştir. Ölçüm aletleri yardımıyla elde edilen ilk burkulma, genel burkulma ve göçme burkulması değerleri Tablo 6'da verilmiştir. Silindirin deney sonrası fotoğrafları Şekil 29'da verilmiştir. Korozyonsuz CFRP'siz numunenin burkulma yükü- deplasman ve burkulma yükü- şekil değiştirme grafikleri Şekil 30 ve Şekil 31'de verilmiştir.

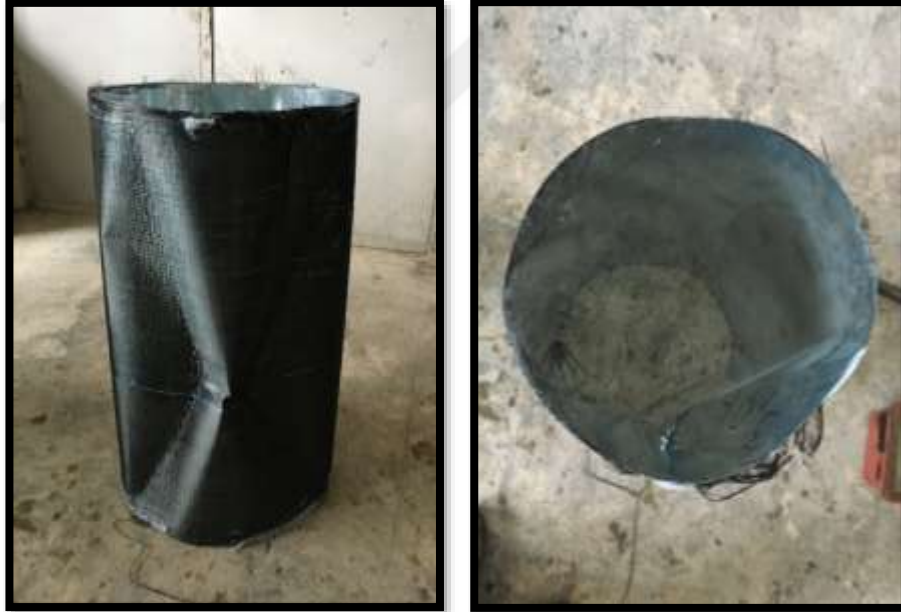
Şekil 33. Korozyonsuz CFRP'li silindirin burkulma sonrası durumu

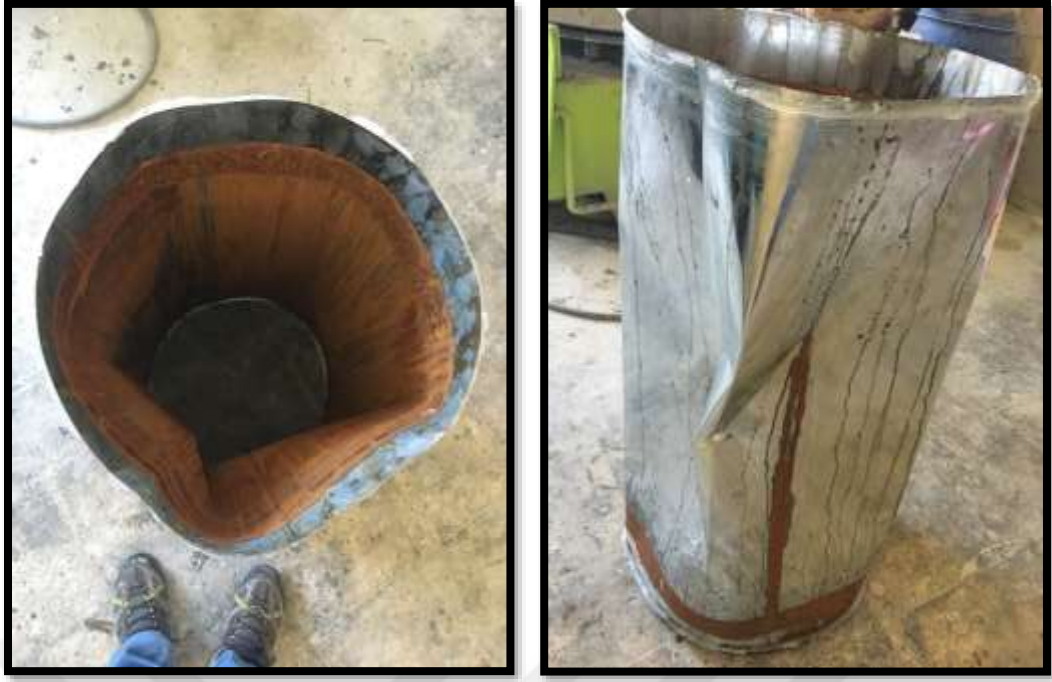
Şekil 37. S1-F-A10-CY'nin burkulma sonrası durumu

Bu numune korozyonun maksimum etkisinin belirlenmesi için %10 oranında HCl asit çözeltisi ile tamamen doldurulup CFRP kumaş yapıştırılmadan test edildi. Silindir çözeltiyle tamamen doldurularak 24 saat boyunca korozyon için beklendi. Korozyon deneyi sonrasında çözelti boşaltıldı. Silindir burkulma deneyleri için sisteme yerleştirildi. Ölçüm cihazları da yerleştirilip ayarlandıktan sonra deney başlatıldı. Hava sızıntısıyla birlikte deney sonlandırıldı. Bu numunede toplamda beş adet burkulma dalgası oluştu. Oluşan dalgaların boyutları Şekil 36'da verilmiştir. Ölçüm aletleri yardımıyla elde edilen ilk burkulma, genel burkulma ve göçme burkulması değerleri Tablo 6'da verilmiştir. Silindirin deney sonrası fotoğrafları Şekil 37'de verilmiştir. Burkulma yükü- deplasman ve burkulma yükü- şekil değişimi grafikleri Şekil 38 ve Şekil 39'da verilmiştir.

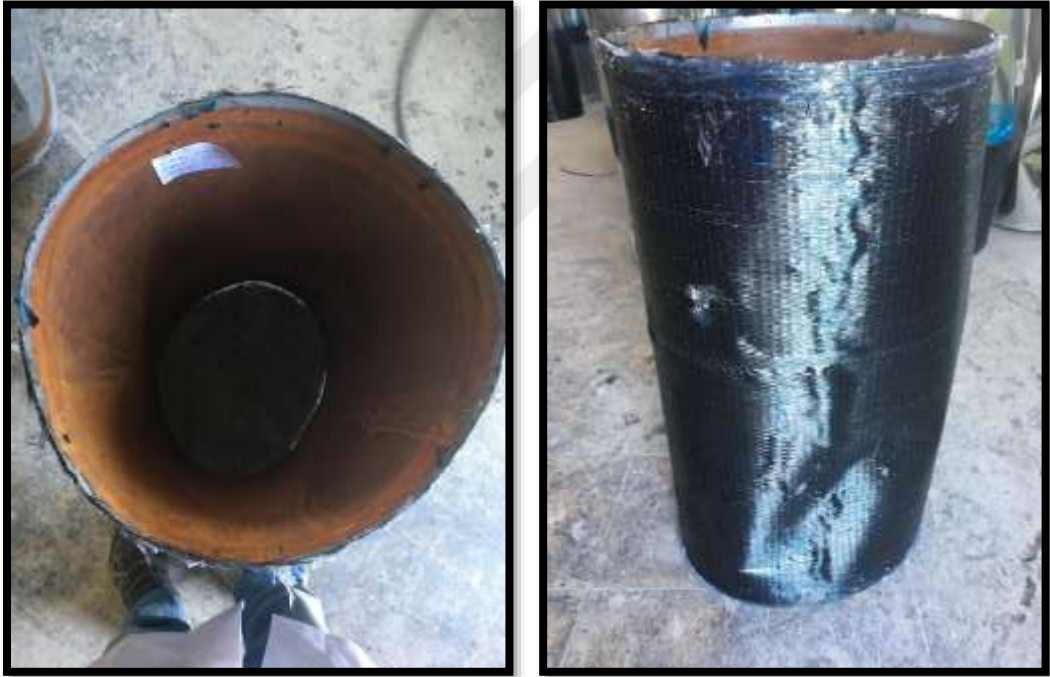
Şekil 41. S2-F-A10-CF’nin burkulma sonrası durumu

Bu silindir %10 oranında HCl asit çözeltisiyle tamamen doldurularak test edildi fakat S1-F-A10-CY'den farklı olarak bu numune silindir yüksekliği boyunca (800 mm) CFRP kumaş yapıştırılarak test edildi. Bu sayede korozyonun oluşturacağı dayanım kaybının ne oranda tölere edilebileceğinin belirlenmesi amaçlandı. Korozyon için çözelti doldurulup 24 saat beklendi. Çözelti boşaltılıp numune burkulma deney sistemine yerleştirildi. Ölçüm aletleri ayarlandıktan sonra deney başlatıldı ve hava sızıntısıyla birlikte deney sonlandırıldı. Bu numunede dört adet burkulma dalgası oluştu. Oluşan dalgaların boyutları Şekil 40'ta verilmiştir. Ölçüm aletleri yardımıyla elde edilen ilk burkulma, genel burkulma ve göçme burkulması değerleri Tablo 6'da verilmiştir. Silindirin deney sonrası fotoğrafları Şekil 41'de verilmiştir. Burkulma yükü-deplasman ve burkulma yükü- şekil değişimi grafikleri Şekil 42 ve Şekil 43'te verilmiştir.

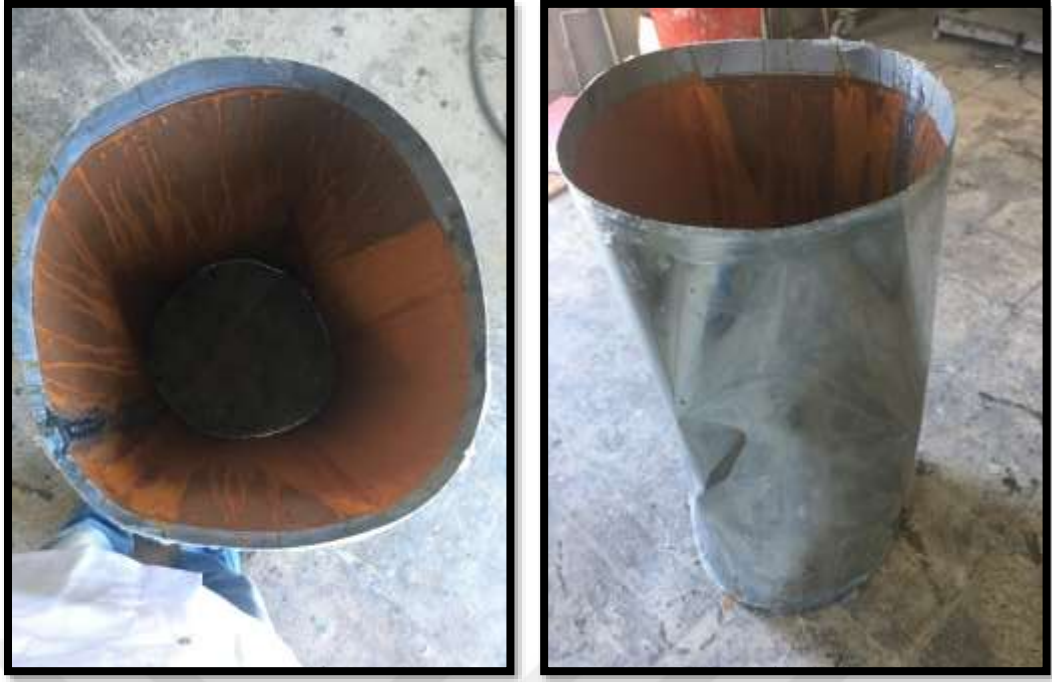
Şekil 45. S3-F-A5-CY'nin burkulma sonrası durumu

Bu numune asit oranının korozyon üzerindeki etkisinin incelenmesi amacıyla %5 HCl asit çözeltisiyle tamamen dolduruldu. CFRP kumaş yapıştırılmadan test edilen bu numune korozyon tamamlandıktan sonra deney sistemine yerleştirildi. Ölçüm aletlerinin hazırlanmasıyla birlikte deney başlatıldı. Burkulma deneyi sonrasında numune incelendiğinde toplamda dört adet burkulma dalgası oluştuğu belirlendi. Oluşan dalgaların boyutları Şekil 44'te verilmiştir. Ölçüm aletleri yardımıyla elde edilen ilk burkulma, genel burkulma ve göçme burkulması değerleri Tablo 6'da verilmiştir. Silindirin deney sonrası fotoğrafları Şekil 45'te verilmiştir. Burkulma yükü- deplasman ve burkulma yükü- şekil değişimi grafikleri Şekil 46 ve Şekil 47'de verilmiştir.

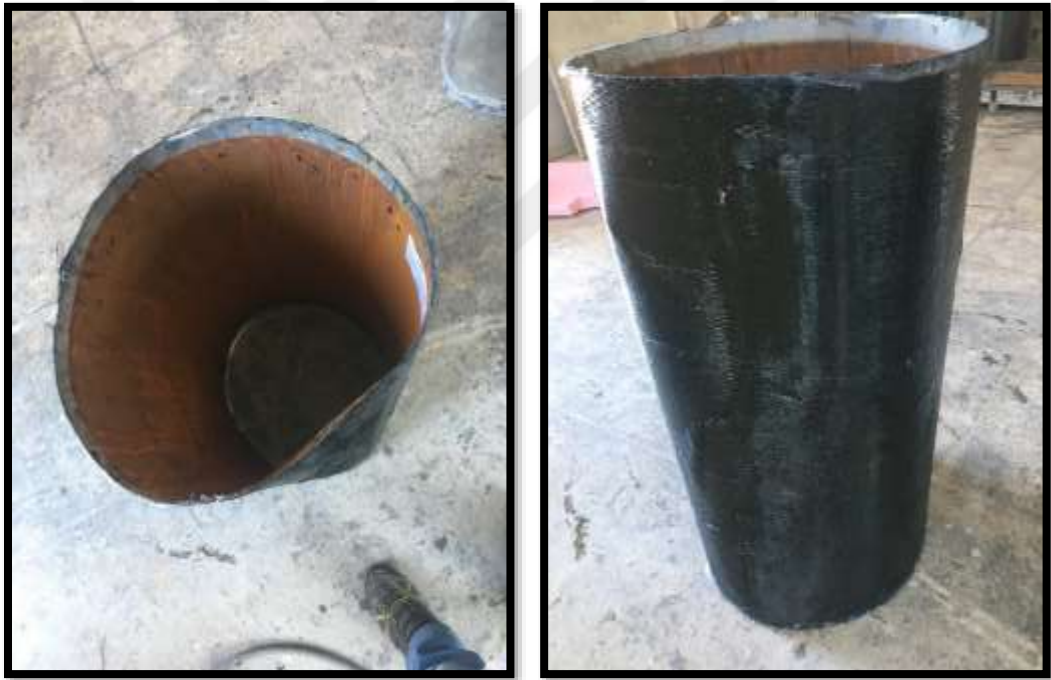
**Şekil 49.** S4-F-A5-CF’nin burkulma sonrası durumu

Bu numune de %5 asit çözeltisiyle tamamen doldurularak test edildi. S3'ten farklı olarak silindir yüksekliği boyunca (800 mm) CFRP kumaş ile kaplandı. CFRP kumaşın düşük asit oranlı çözeltilerin oluşturacağı korozyon üzerindeki etkisinin incelenmesi amaçlandı. Korozyon deneyi tamamlandıktan sonra uygun boyutta CFRP kumaş silindir yüzeyine yapıştırılarak silindir deneye hazır hale getirildi. Ölçüm aletleri kontrol edilip deney başlatıldı. Hava sızıntısı olana kadar deney devam ettirildi. Numunede toplamda üç adet burkulma dalgası oluştu. Oluşan dalgaların boyutları Şekil 48'de verilmiştir. Ölçüm aletleri yardımıyla elde edilen ilk burkulma, genel burkulma ve göçme burkulması değerleri Tablo 6'da verilmiştir. Silindirin deney sonrası fotoğrafları Şekil 49'da verilmiştir. Burkulma yükü- deplasman ve burkulma yükü- şekil değişimi grafikleri Şekil 50 ve Şekil 51'de verilmiştir.

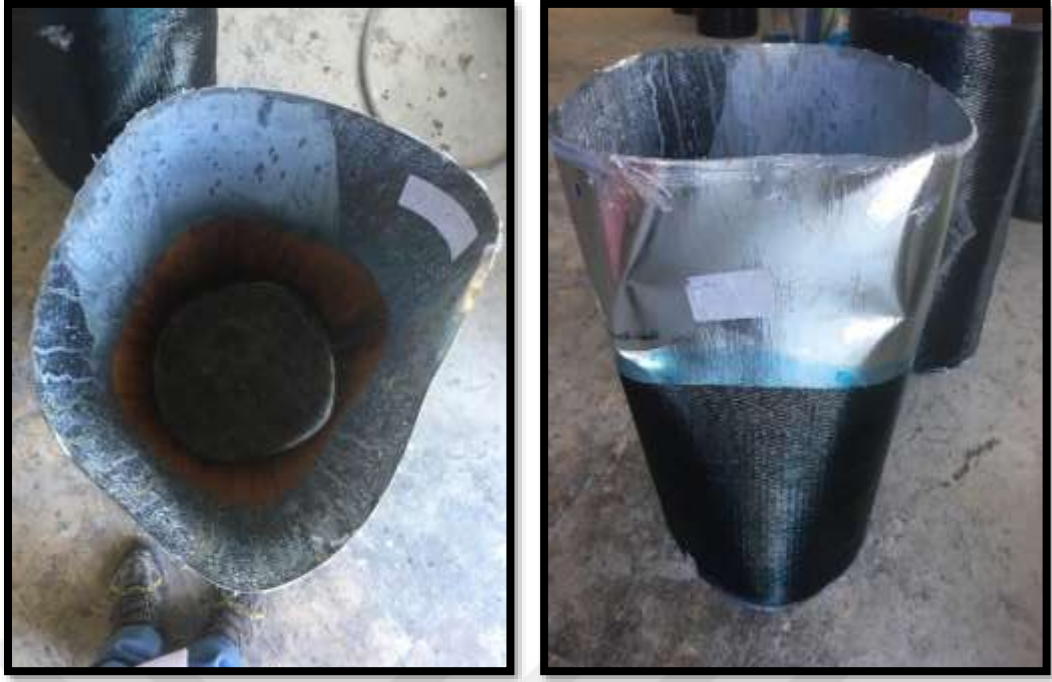
Şekil 53. S5-Y-A10-C400'ün burkulma sonrası durumu

Bu silindir yarı dolu olacak şekilde %10 oranında HCl asit içeren çözeltiyle doldurularak test edildi. Ayrıca silindir yüksekliğinin yarısı kadar (400 mm) CFRP kumaş ile kaplandı. Bu modelin hazırlanmasında doluluk oranının azaltılmasının ve korozyonlu bölgeye CFRP kumaş yapıştırılmasının burkulma kapasitesi üzerinde ne gibi etkilerinin olacağının belirlenmesi amaçlandı. Bu amaçla korozyonlu bölgeye dıştan CFRP kumaş yapıştırıldı. Numune deney sistemine yerleştirildi. Ölçüm cihazları yerleştirilip ayarlandı ve deney başlatıldı. Hava sızıntısı oluşuncaya kadar deney devam ettirildi. Bu numunede toplamda dört adet burkulma dalgası oluştu. Oluşan dalgaların boyutları Şekil 52'de verilmiştir. Ölçüm aletleri yardımıyla elde edilen ilk burkulma, genel burkulma ve göçme burkulması değerleri Tablo 6'da verilmiştir. Silindirin deney sonrası fotoğrafları Şekil 53'te verilmiştir. Burkulma yükü-deplasman ve burkulma yükü-şekil değişimi grafikleri Şekil 54 ve Şekil 55'te verilmiştir.

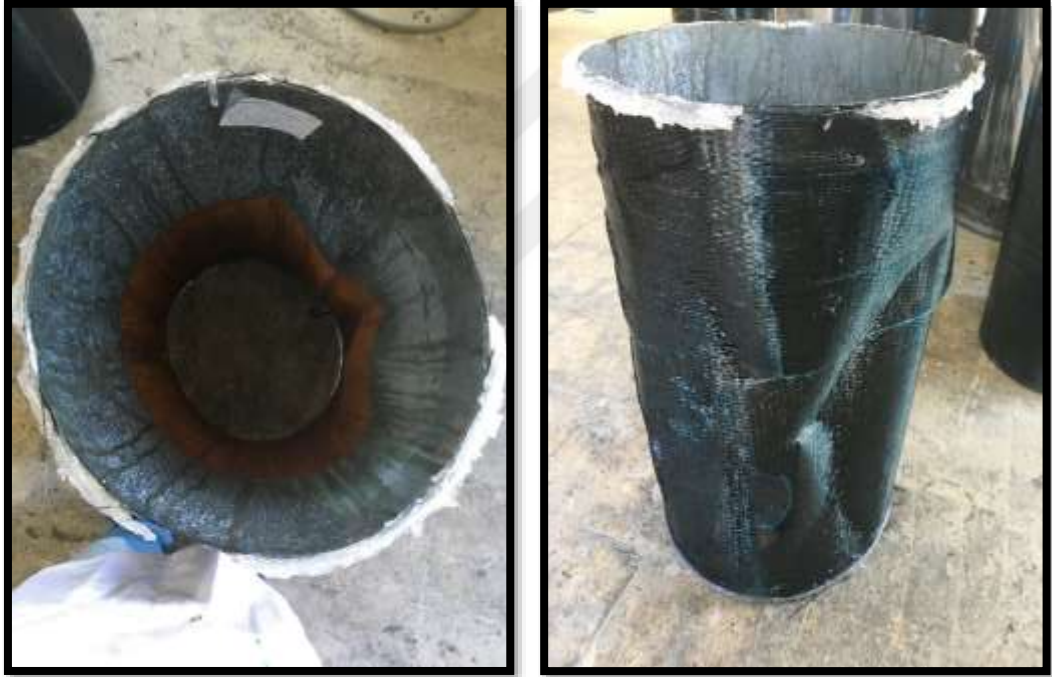
Şekil 57. S6-Y-A10-CF’nin burkulma sonrası durumu

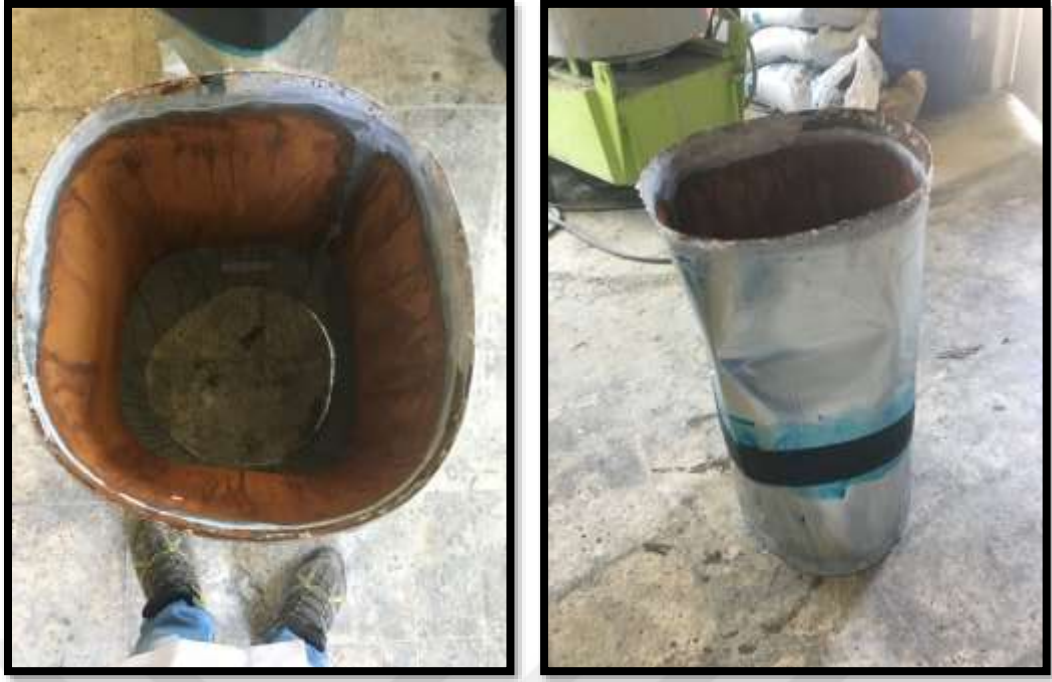
Şekil 61. S7-Y-A10-C100'ün burkulma sonrası durumu

Bu numune de yarı dolu ve %10 oranında asit içeren çözeltiyle doldurularak test edildi. Fakat S5 ve S6'dan farklı olarak bu numuneye silindir yüksekliğinin tam ortasında 100 mm yüksekliğinde CFRP kumaş yapıştırıldı. Farklı boyutta bir CFRP kumaş yapıştırılmasının silindirin burkulma kapasitesine etkisinin araştırılması için böyle bir uygulama yapıldı. Korozyon deneyi sonrasında numune temizlenip CFRP kumaş yapıştırıldıktan sonra burkulma deneyi için deney sistemine yerleştirildi. Ölçüm cihazları ve kamera hazır hale getirildikten sonra deney başlatıldı. Hava sızıntısı olana kadar deney devam ettirildi. Bu numunede toplamda dört adet burkulma dalgası oluştu. Oluşan dalgaların boyutları Şekil 60'ta verilmiştir. Ölçüm aletleri yardımıyla elde edilen ilk burkulma, genel burkulma ve göçme burkulması değerleri Tablo 6'da verilmiştir. Silindirin deney sonrası fotoğrafları Şekil 61'de verilmiştir. Burkulma yükü- deplasman ve burkulma yükü- şekil değişimi grafikleri Şekil 62 ve Şekil 63'te verilmiştir.

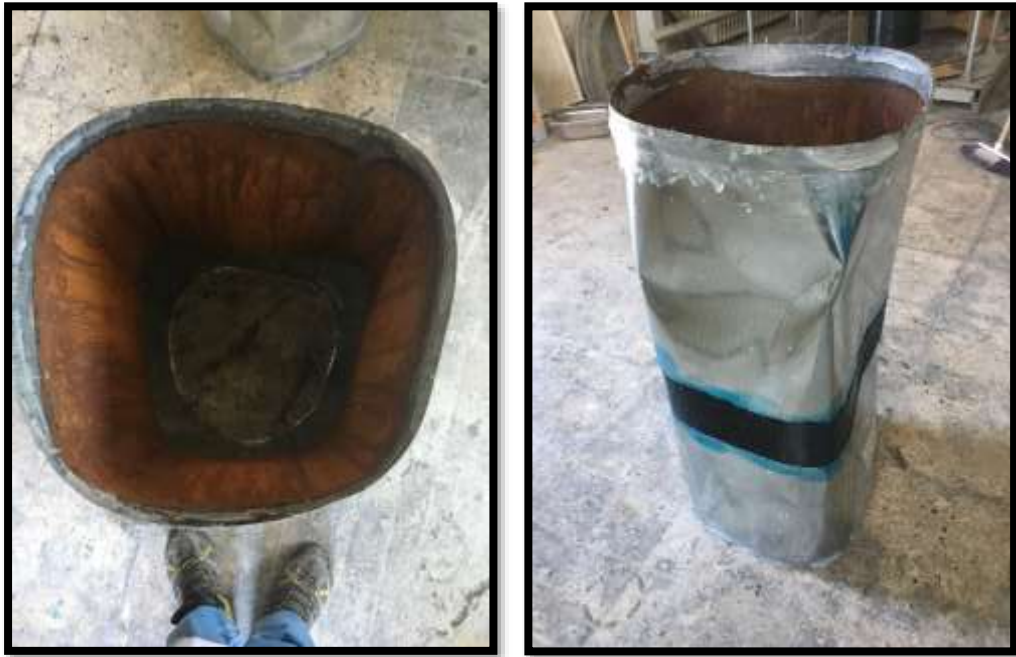
**Şekil 65.** S8-Y-A5-C100'ün burkulma sonrası durumu

deneyi sonrası temizlenip CFRP kumaş yapıştırıldıktan sonra burkulma deneyi için deney sistemine yerleştirildi. Ölçüm aletleri ve kamera hazırlandı. Deney başlatılıp hava sızıntısı oluncaya kadar devam ettirildi. Deney sonlandırıldıktan sonra ölçüm cihazlarından elde edilen veriler yardımıyla silindirin burkulma değerleri belirlendi. Bu numunede toplamda dört adet burkulma dalgası oluştu. Oluşan dalgaların boyutları Şekil 64'te verilmiştir. Ölçüm aletleri yardımıyla elde edilen ilk burkulma, genel burkulma ve göçme burkulması değerleri Tablo 6'da verilmiştir. Silindirin deney sonrası fotoğrafları Şekil 65'te verilmiştir. Burkulma yükü-deplasman ve burkulma yükü-şekil değişimi grafikleri Şekil 66 ve Şekil 67'de verilmiştir.

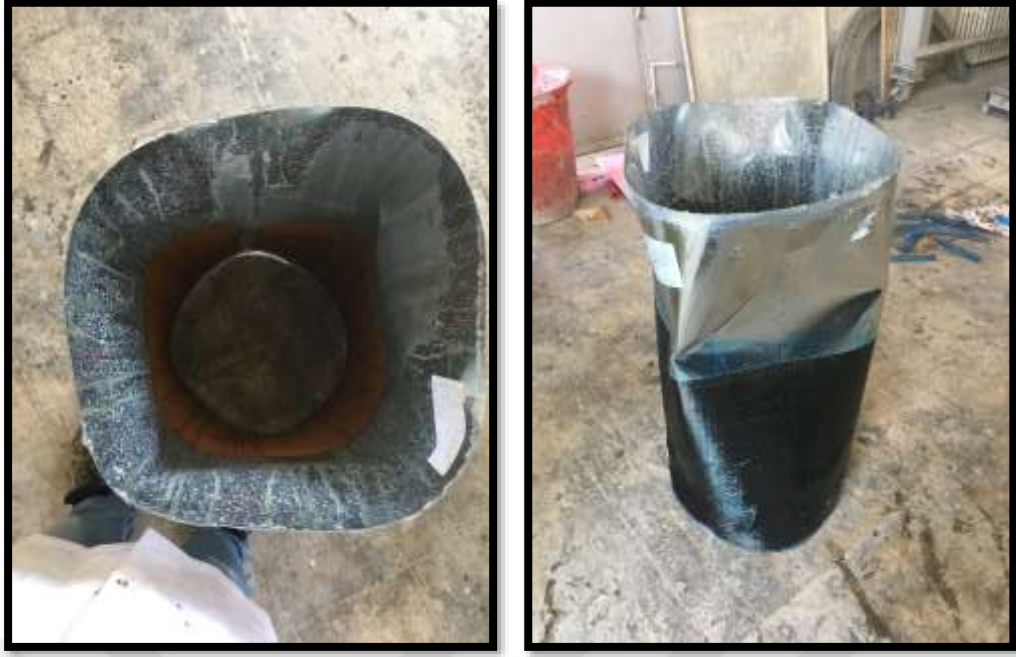
Şekil 69. S9-Y-A5-C400'ün burkulma sonrası durumu

Bu numune %5 oranında HCl asit içeren çözeltiyle yarıya kadar doldurularak test edildi, fakat S8'den farklı olarak CFRP kumaş silindir yüksekliğinin yarısına boyunca yapıştırıldı. Sadece korozyonlu bölgenin CFRP kumaş ile kaplanmasının burkulma kapasitesine etkisinin incelenmesi amaçlandı. Numune korozyon testinin tamamlanmasından sonra burkulma için deney sistemine yerleştirildi. Ölçüm cihazları yerleştirilip veri toplama cihazına bağlandı. Deney başlatılıp sistem hava alıncaya kadar devam ettirildi. Bu numune incelendiğinde toplamda dört adet burkulma dalgası olduğu gözlemlendi. Oluşan dalgaların boyutları Şekil 68'de verilmiştir. Ölçüm aletleri yardımıyla elde edilen ilk burkulma, genel burkulma ve göçme burkulması değerleri Tablo 6'da verilmiştir. Silindirin deney sonrası fotoğrafları Şekil 69'da verilmiştir. Burkulma yükü- deplasman ve burkulma yükü- şekil değişimi grafikleri Şekil 70 ve Şekil 71'de verilmiştir.
