**NEVŞEHİR VE İLÇELERİNDEKİ  
ÇEŞME MİMARİSİ**

**Yüksek Lisans Tezi  
Sanat Tarihi Anabilim Dalı  
Yrd. Doç. Dr. Zerrin KÖŞKLÜ  
2015  
Her Hakkı Saklıdır**

**T.C.  
ATATÜRK ÜNİVERSİTESİ  
SOSYAL BİLİMLER ENSTİTÜSÜ  
SANAT TARİHİ ANABİLİM DALI**

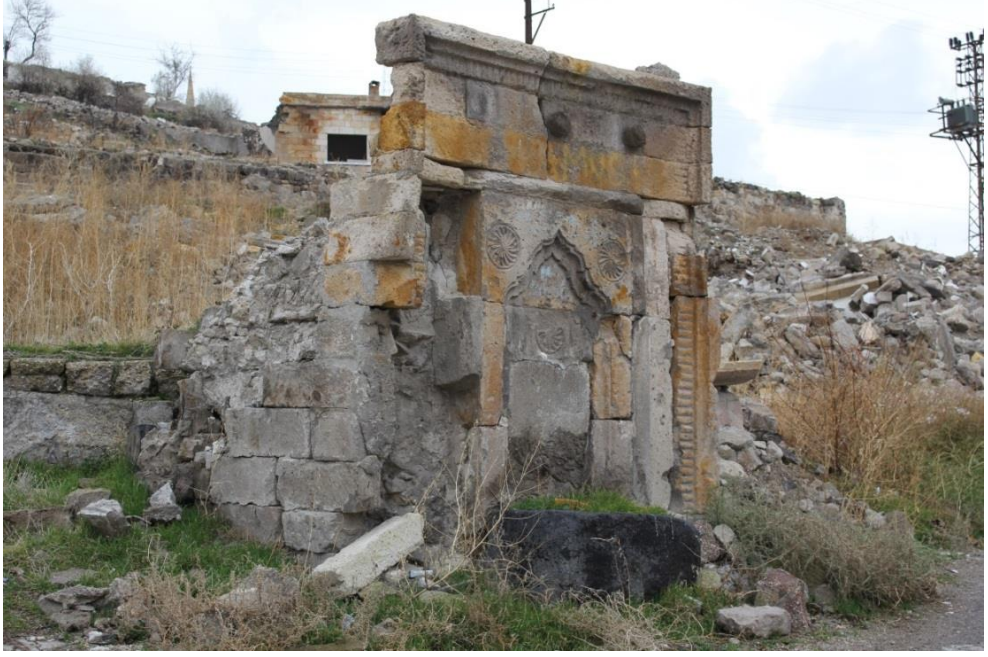
**Fotoğraf 47.** Tahta Camii Çeşmesi Taşları arasındaki Açılmalar

| <b>Fotoğraf 2.47.</b> Tahta Camii Çeşmesi Taşları arasındaki Açılmalar ..... | 214 |

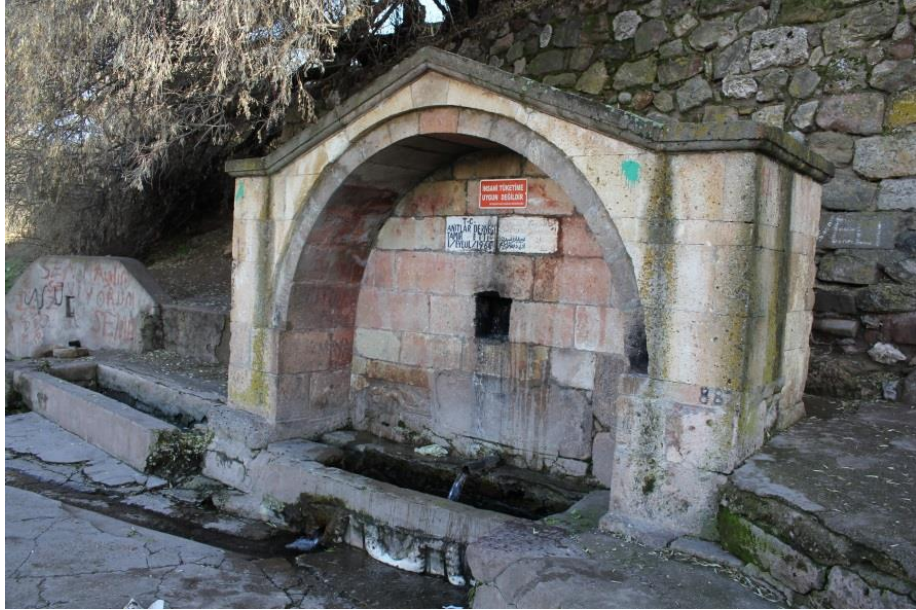
**Fotoğraf 105.** Hacıbektaş Akpınar Çeşmesi'nden Görünüm

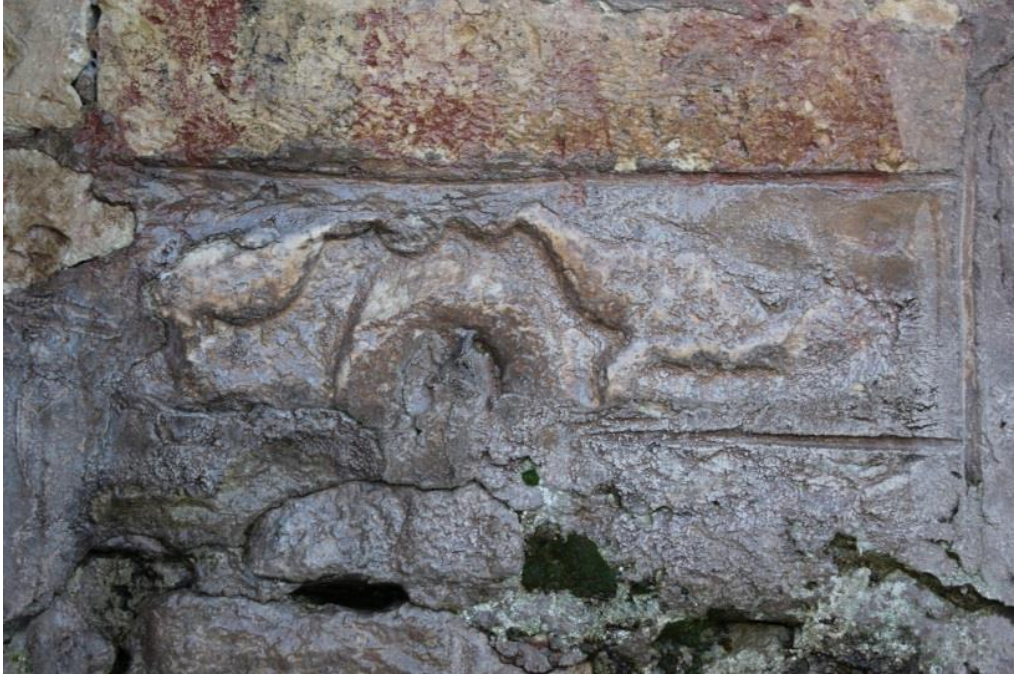
**Fotoğraf 107.** Akpınar Çeşmesi'ndeki Güvercin Kabartmalarından Görünüm
